無人探査機「かいこう」の復旧について

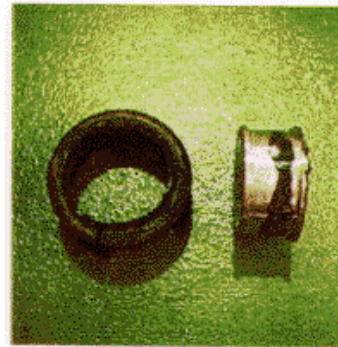
巻上げ速度低下は、船上への「かいこう」揚収装置であるトラクションウインチの押えローラが破損し、一次ケーブルがスリップを起こしたものである。また、押えローラが破損した原因は、繰り返し荷重による疲労であることが、破損したローラの断面形状から明らかとなった。なお、当該押えローラのこれまでのケーブル通過距離は420kmであった。したがって、当面の対策としては、押えローラの材料を疲労に強いものに変更するとともに、予備品を用意してケーブル通過距離150km毎に交換を行う。また、恒久的な対策としては、押えローラの複数化による信頼性の向上を目指した対策を図る。

押さえローラー損傷状況
(ゴム部の剥離状況)

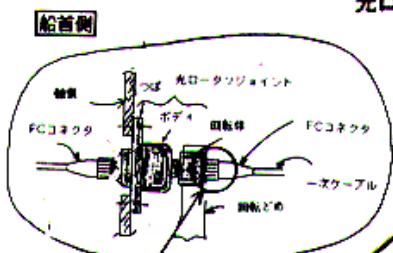
低下の原因は、事象発生直後の船上での調査により、ケーブルストアウインチと一次ケーブルを接続している光ロータリージョイントのケーブルコネクタが緩んでいたためであることが確認された。

緩んでいたFCコネクタ

したがって、今後の対策としては、外力の影響を受ける箇所にテーピングによる緩み止めを施すとともに、整備時の光コネクタ取扱要領を見直し、コネクタの締め付け確認を徹底する。

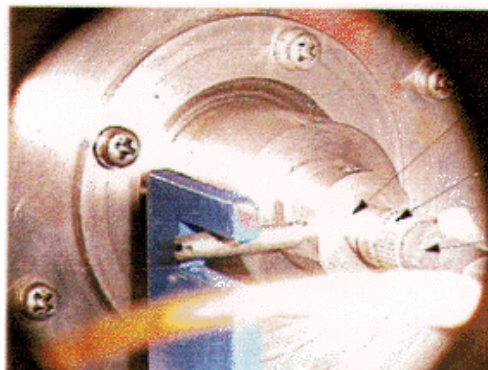
FCコネクタの雄ねじが完全に弛んだ状態であった。

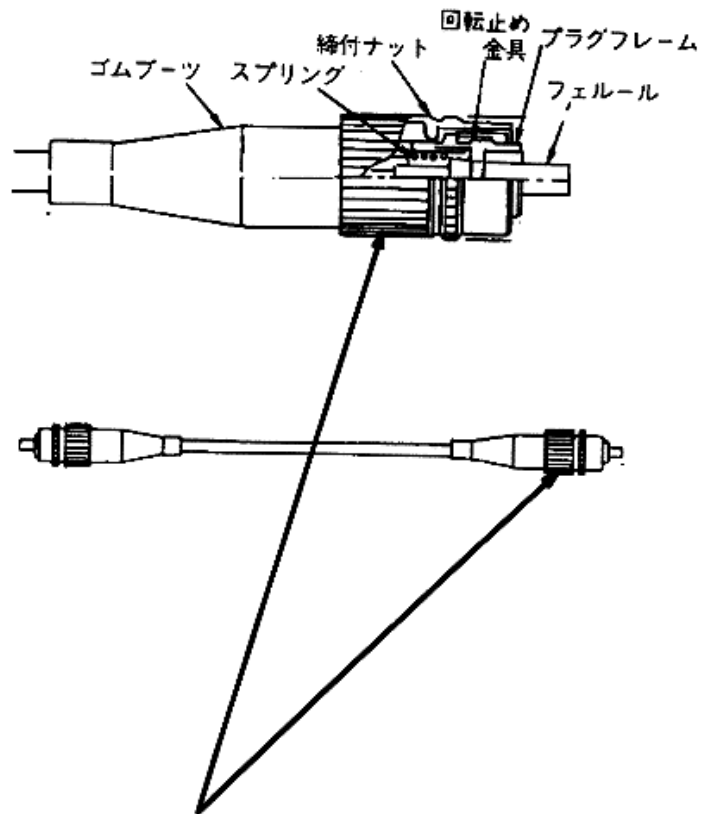
別紙-6 光コネクタ外観図 (緩み箇所詳細図)

締め付けナット (=雄ねじ) が緩んだ状態だった。
通常は、締め付けナットを締めると、スプリングの押しつけ力が大きく発生してしっかり取り付けることができる
