トライトンブイの不具合への対応について

1. 経緯

海洋科学技術センター（理事長 平野拓也）のトライトンブイ1号機（平成10年3月9日、北緯8度、東経156度に設置）は、平成10年6月7日に通信が途絶えた。このため6月14日にこのブイを回収し、同ブイを点検したところ、ブイ直下の係留金具の一部に腐食が認められた。そこで他の2～4号機についても6月19日までに回収し点検したところ、いずれも腐食が認められたため、持ち帰り原因究明及び対策を図ることとし、詳細な調査を行ってきた。また、調査の過程で水中センサの一部に不具合(CTセンサーの水温データ異常、データ送信停止等)が生じていることが判明し、原因究明及び対策を図った。

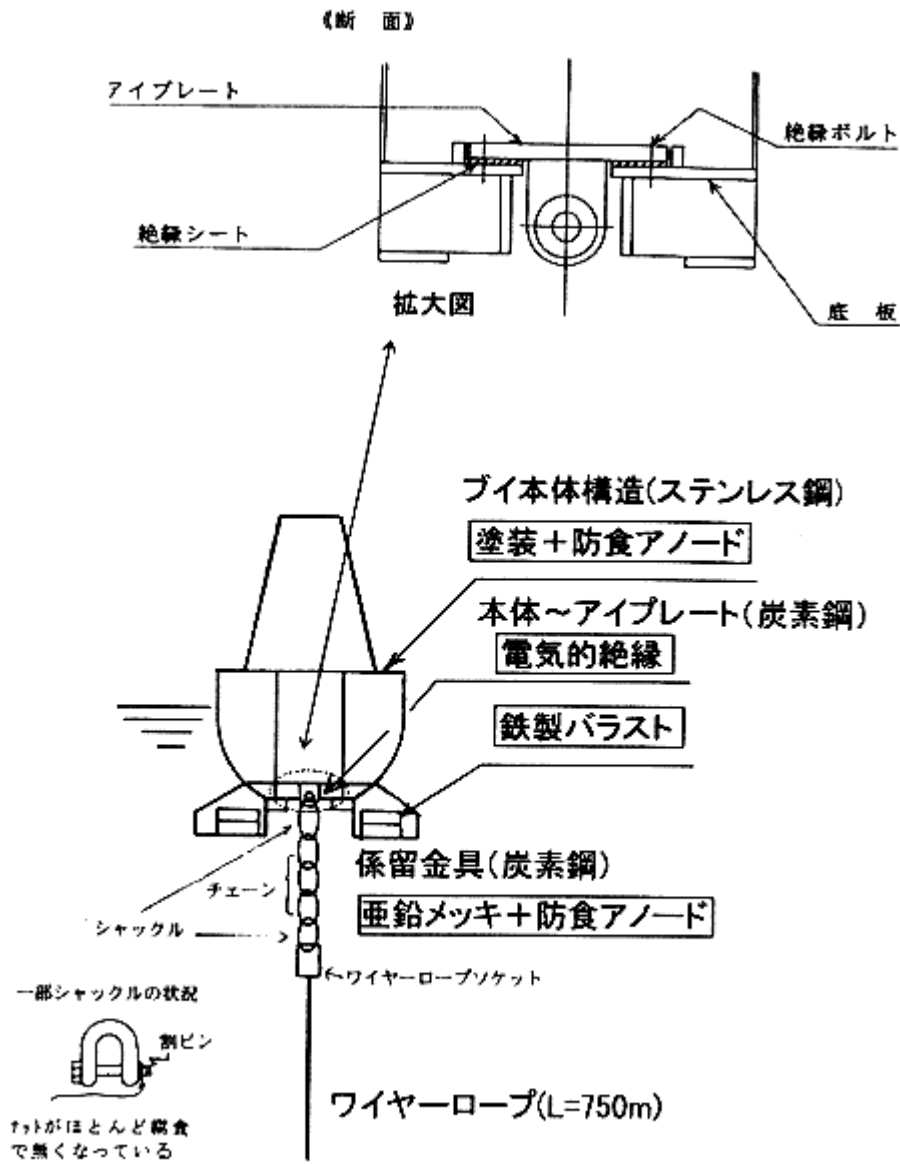
図1 防食対策

a. 状況 (図1参照)

- 回収した1号機を点検した結果、ブイ本体とワイヤーロープを接続しているブイ直下のシャックル、チェーン、そしてワイヤーロープソケット部が異常に発錆し、シャックルの一つにはナットのない状態であることがわかった。2号機、3号機、4号機にも同様の腐食が生じていた。

1号機	2号機	3号機	4号機
金属表面の状況	各金物共、表面の亜鉛メッキ層が消失して全体に赤く錆びている			
防食アノードの状況	防食アノード（注1：アルミニウム合金）は全て消耗している			
腐食による損傷状況	シャックルの状況 ネジ山が赤黒くなり、手で触れればポロポロと落ちる	シャックルの状況 ナットがほとんど腐食でなくなっている	金物は全面に腐食しているが損傷なし 但し、シャックル付属の割ピンが一部腐食	
	ナットが脱落 他の金物は全面に腐食しているが損傷無し 但し、シャックル付属の割ピンが一部腐食

- 1～4号機では実証機（注2）の結果をもとに実機に装着する防食アノードの数を決定（135gを3個）していた。しかし、実証機においてガタつき防止のため

本体と係留金具の間に装着していた樹脂製スペーサーを実機では装着しなかったため、腐食の進行が早かった（実証機では実験中にこのスペーサーが破損していたためガタつき防止には役立たないと判断した。）。

- トライトンブイ本体の係留金具接続部近傍に塗装の剥離箇所があり、小さな剥離面積であっても腐食電流（注3）の増加に大きく寄与していることが分かった。
- トライトンブイ本体の架台部に取り付けている鉛バラスト（ブイの姿勢を保つ重り）の一部に本体構造と電氣的に接触しているところがあり、腐食電流の増加に寄与していることが分かった。
- 環境的要因の検討の結果、海水温度が10度上昇すると、異種金属間の接触腐食（注4）が約50%増加することが分かった。

c. 対策（[図1](#)参照）

- ブイ本体と係留金具結合部のアイプレートを溶接接合一体型からボルト接合の分離型に変更し、間にナイロン製の絶縁シートを入れて異種金属間の接触腐食を防ぐ。
- 万一絶縁シートが破れた場合でも腐食の進行を避けるため、ブイ本体にも防食アノードを取り付ける。また、鉛バラストを腐食を起こしにくい鉄製バラストに替える。
- 係留金具とブイ本体に取り付ける防食アノードの量を増やす。
（135gを3個→63個）
- ブイ本体の部材の表面は平滑な鏡面であり塗装が剥離しやすいため、部材の表面に目荒らしを施すなど部材の塗装が剥離しにくいように、部材の下地処理及び塗装方法を改善する。

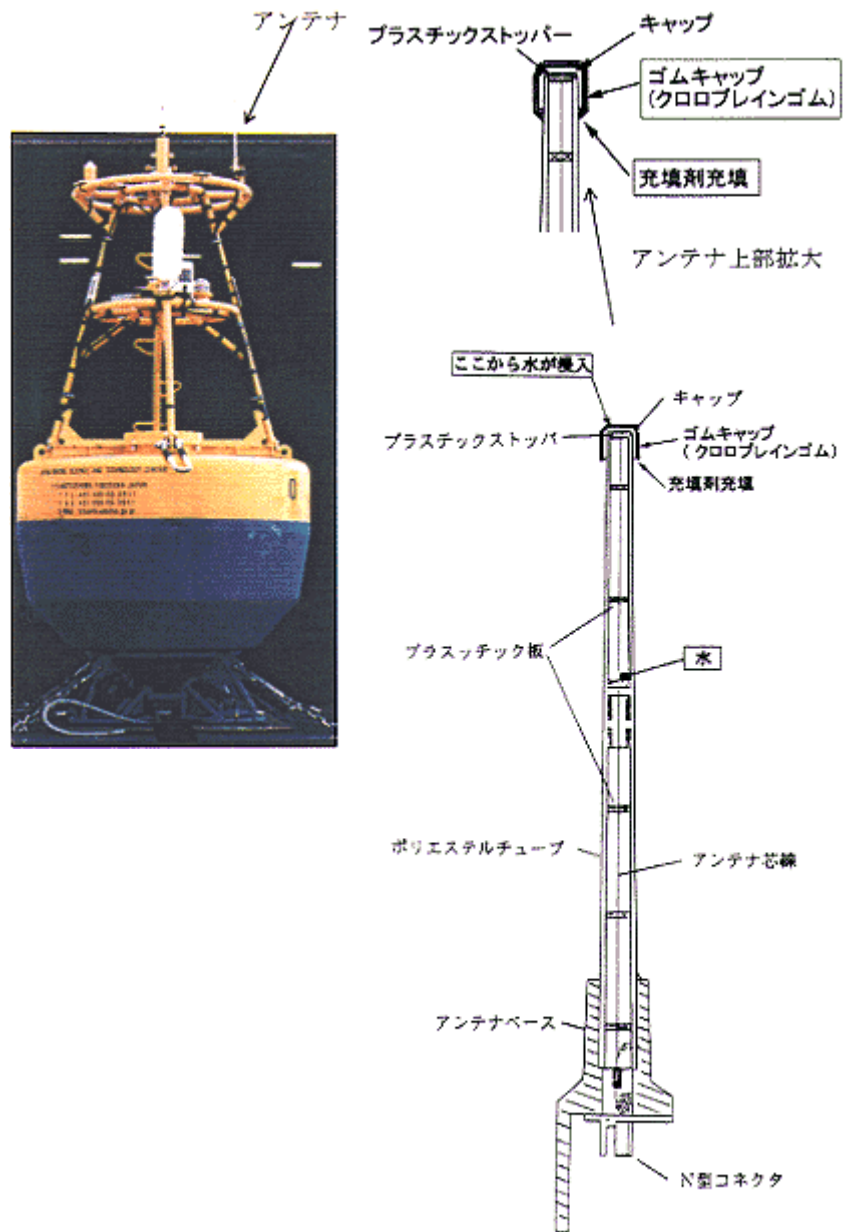
図2 アンテナ対策

- トライトンブイ1号機からの通信が平成10年6月7日午前4時56分（日本時間）を最後として途絶えた。その後、6月12日12時頃から一部のデータが送られてきて回復する兆候が見られたが、アルゴス衛星での受信レベルは通常（-108~-125dB）（注5）に比べて低いレベル（-135dB）であった。
- 2~4号機には、通信不良は無かった。

- 1号機のアンテナを分解したところ、内部に水滴が発見された。このことから、この水滴により中央の芯線と周辺のポリエステルチューブとの間が電氣的に短絡し、通信不良となったことが判明した。
- 水滴はアンテナ先端のプラスチックストッパーの間隙から侵入したと考えられる。

- アンテナ先端にゴムキャップを追加し水滴が入らないように処置する。

- アンテナの受入検査として、アンテナを海水に一日間つけた後、水滴が入っていないことを確認するとともに、通信試験により送信レベルを確認する。

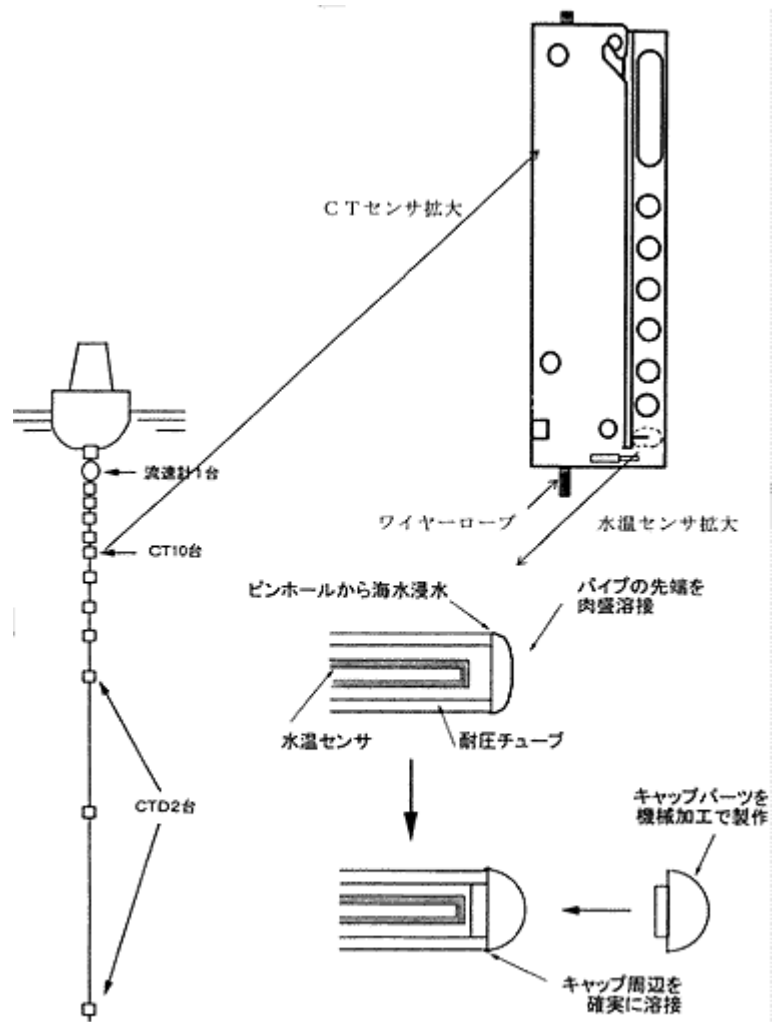
図3 C T温度センサの 原因と対策

- 係留系のCTセンサの温度データが計測中ドリフトした。

- 1号機は水面から 50m, 750mの2個、
- 2号機は水面から 300m の1個、
- 3号機は水面から 750m の1個、
- 4号機は水面から 250m, 750mの2個である。

- 水温センサーを収めている耐圧チューブの先端は溶接技術の熟練度の浅い技術者により溶接（肉盛り）されていたため、溶接部に非常に小さな穴（ピンホール）ができ、ここから海水が浸水し、水温センサの抵抗値が変化して水温データに異常が発生したと推定される。

- 新たにキャップパーツを機械加工で作製し耐圧チューブの先端をフタする形式でフタの周辺を自動溶接する方法により、防水性をより確実なものとする。
- 圧力試験は漏水の有無を水温センサ回路の抵抗値の変化で判断するが、従来実施してきた清水による試験では抵抗値の変化が少なく、漏水の判断をしにくく見逃しやすかった。このため海水試験に変えることで抵抗値の変化を大きくし漏水の判断をしやすくする。

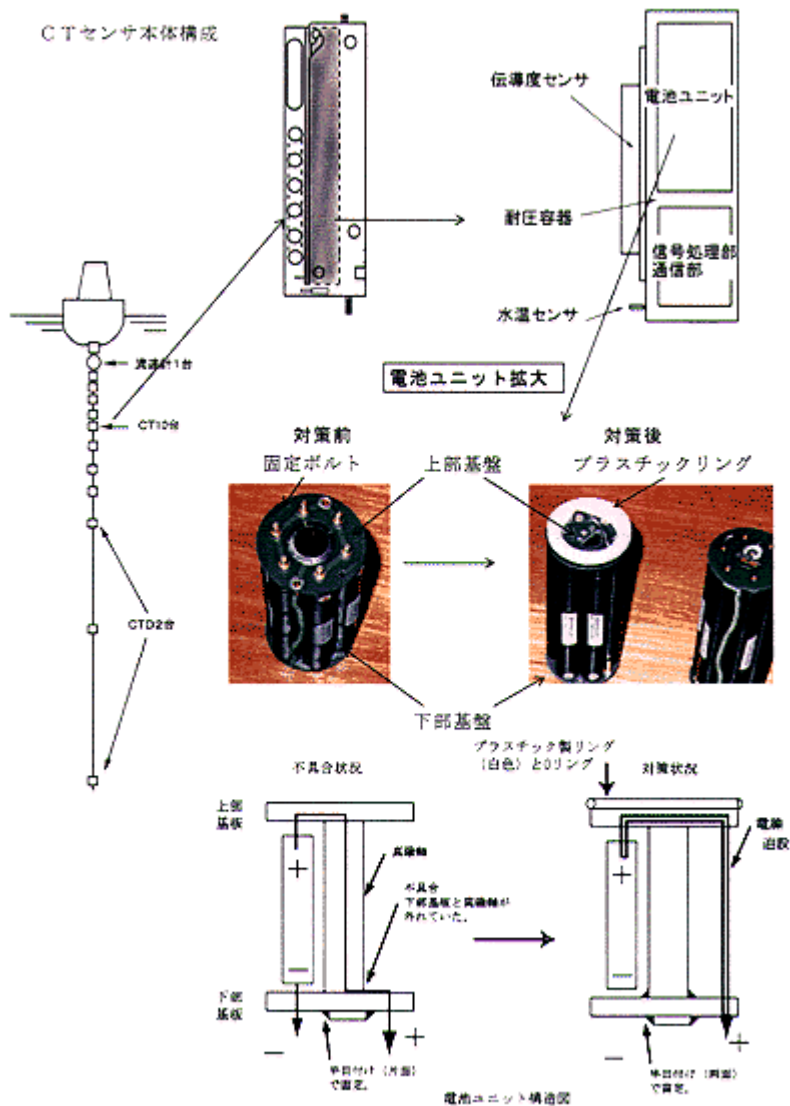
図4 CTセンサ電池ユニット不具合と対策

- 1号機は水面から 75m, 500mの2個、
- 4号機は水面から 75m の1個である。

- 電池ユニット部の固定ボルト締付け不具合とワイヤーロープの振動によりユニット部の上下の基板が変形、ガタ付いて電路が切断され、電源が途絶えてデータ送信が停止していたことが判明した。電池ユニット部の強度不足と、破損の状況から組み込み時に過度の力で締付けたことが考えられる。

- 電池ユニット部の上部にプラスチック製リングを追加し、上部基板と軸をネジで固定して、締付け時の変形を解消し、また上下基板を電線で接続する構造に強化した。

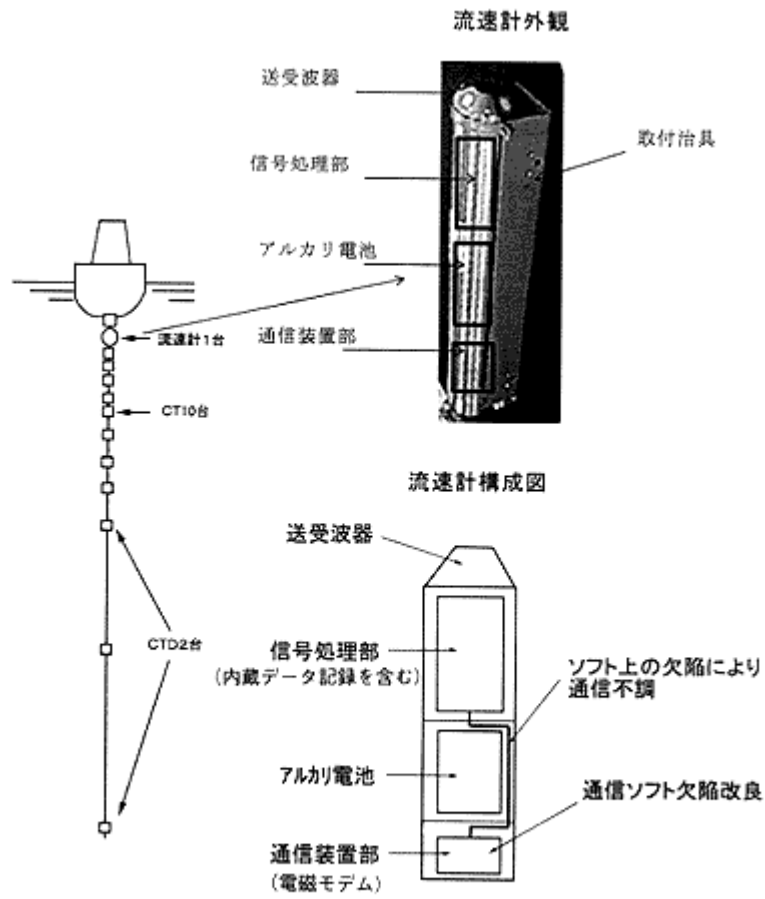
図5 流速計のデータ送信停止の原因と対策

- 各ブイとも流速計 1 台を水面から 1 0 m のところに装備しているが、1 ~ 3 号機の流速データの送信部に不具合が発見された。
- 回収後、流速計の内蔵データを確認した結果正常に記録されていた。

- 回収後、流速計の内蔵データを確認した結果正常に記録されていたので、流速計センサー一部以降の電磁モデム通信の異常と考えられる。
- 流速計の信号処理部と通信装置部間の通信では、観測データと制御コードのセットで送信されるが、観測データの一部の数値を制御コードの数値と誤認するソフト上の欠陥（誤認すると観測データがクリアされて不完全なデータと判断して送信を止めること）があり、リアルタイムデータの送信が停止していたことが判明した。

- 観測データと制御コードの表記方式は両方ともに数字であったが、誤認を防ぐために観測データのソフトを文字表記に変更する。また万一通信異常が発生しても、誤認のないようソフトを改良する。

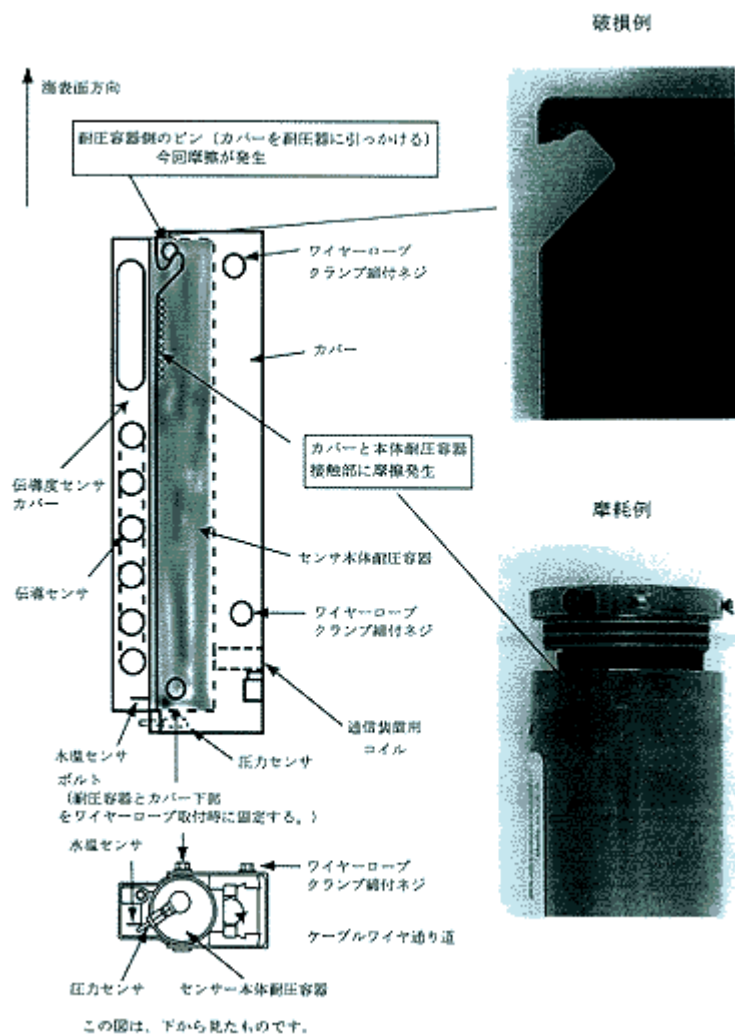
図6 水中センサ取付治具の一部破損状況

- 一部の水中センサ取付治具に破損が生じた。
- 各ブイとも 1 3 台の水中センサ取付治具を装備しており、破損した水中センサは、

2号機は水面から	25m, 50m (軽度摩耗) の2個、
3号機は水面から	25m, 50m (軽度摩耗) の2個、
4号機は水面から	20m, 50m, 75m,
	100m, 125m, 150m の6個である。

- トライトンブイに取り付けた海面から 1 0 m 深の流速計データをみると係留期間中に 1 ノットを超える流れが観測されており、特に破損の大きい 4 号機は、3 か月の係留期間中の 4 0 % が 1 ノット以上の流れを示し、1 % の期間は、2 . 5 ノット以上であった。これらのデータから、破損した取付治具の深度でも強い流れが存在したと推測される。
- 一方、海洋観測ブイ係留予備試験の結果から、2 ノットの流れの中で、係留索系に約 ± 3 G (注 6) の振動加速度が生じることがわかった。
- 以上より、取付治具の破損原因は、強流中における係留索系の振動であると考えられる。

- センサ装着方法を見直し、構造上ガタがなく耐振動性を考慮した抵抗の少ない形状の取付治具とするとともに、係留索についても振動低減策（スパイラルチューブをワイヤーケーブルに螺旋状に巻き付けたもの）を施すことにする。
