## 沖合浮体式波力装置「マイティーホエール」の実験再開について

## 1. 経緯

平成10年12月 3日  
海洋科学技術センター

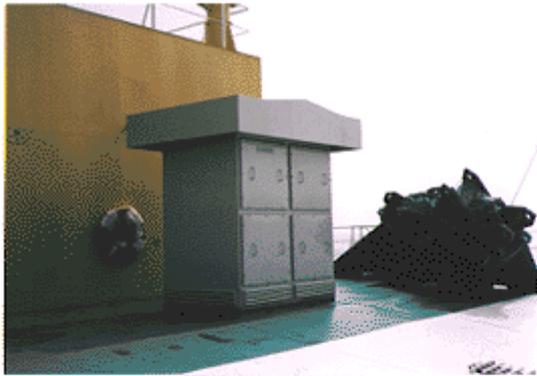
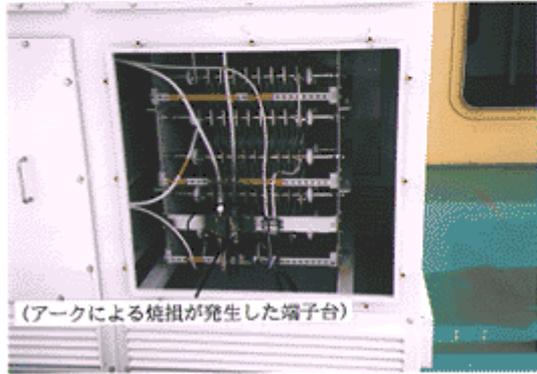
図1 負荷抵抗器損傷対策

- 「マイティーホエール」の発電余剰電力を熱エネルギーに変換する負荷抵抗器に、通気口より侵入した海水飛沫が付着した。これにより、負荷抵抗器の絶縁抵抗が低下し、インバータ（直流交流変換器）への入力電圧が過大となりブレーカーが落ちてインバータが停止した結果、電気系及び無線伝送系に異常信号が発生した。また、負荷抵抗器の端子台には、アーク（高電圧の火花）による焼損が生じた。

損傷時 (デッキ上)

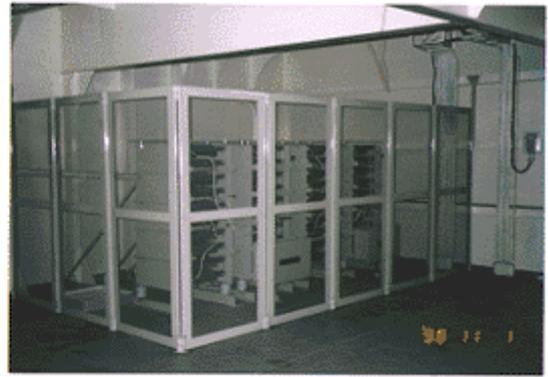
階段室内へ移設された負荷抵抗器

- 負荷抵抗器の設置場所を、「マイティーホエール」デッキ上より、海水飛沫の侵入の恐れのない機械室下の階段室内に移設した。なお、負荷抵抗器の発熱による過度の温度上昇を防止するため、新たに階段室内に通気口を設けるとともに、温度センサー付きファンを設置した（[図1](#)参照）。

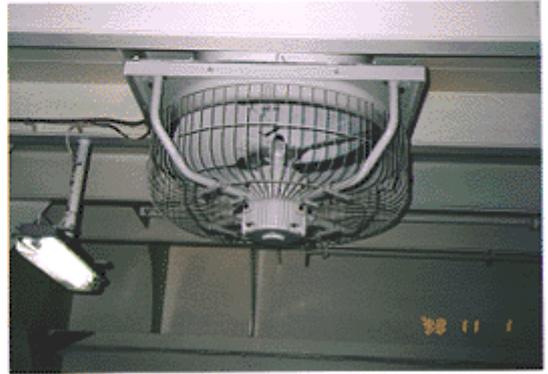
温度センサー付きファン

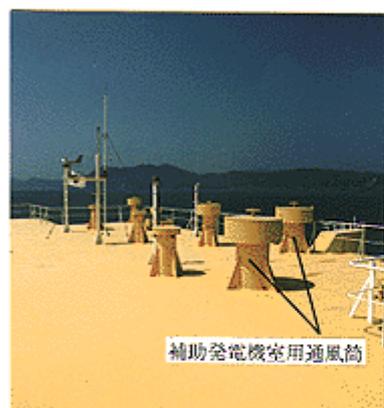
図2-1 通風ダクト新設

- 各室の上部に設置された換気用通風筒が開いていたために海水が侵入した。さらに、換気用通風筒から侵入した海水が補助発電機本体にかかり、巻線内部に侵入したため絶縁抵抗低下が発生した。

対策前通風筒（補助発電機室）

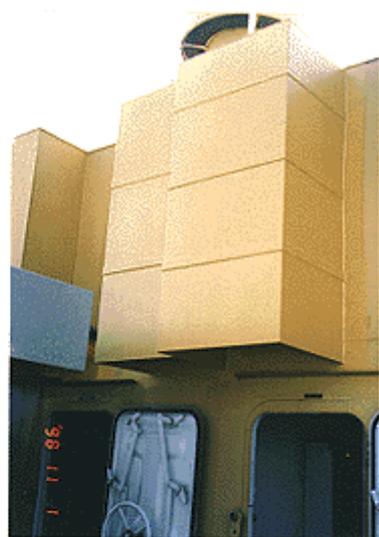
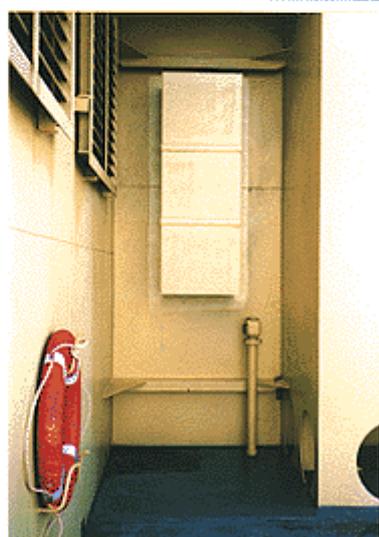
対策後新設通気ダクト（補助発電機室）

- 補助発電機室及び空気圧縮機室には通気ダクトを新設して、海水の侵入しにくい位置に給排気口を設けると共に、給排気口入口部に海水の侵入を防止する抵抗板を交互に設置した構造とした（[図2](#)参照）。なお、既存の通風筒については常時閉鎖とし、バッテリー室については、バッテリーの収納量に対する部屋の容積が十分に大きいため、換気設備は不要とした。

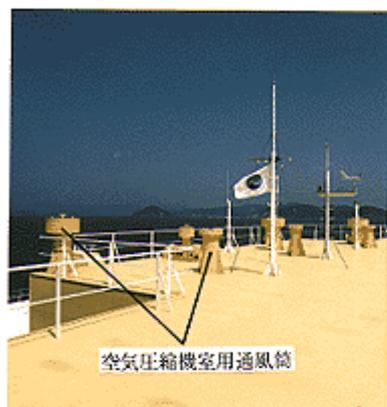
図2-2 通風ダクト新設

対策前通風筒（空気圧縮機室）

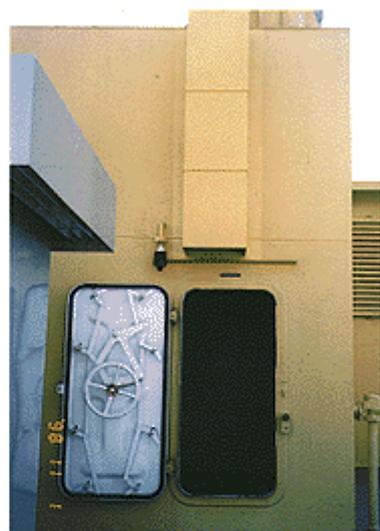
対策後新設通風ダクト（空気圧縮機室）

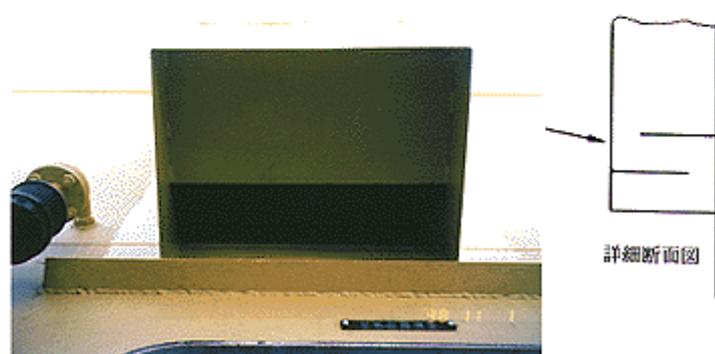
海水侵入防止用抵抗板

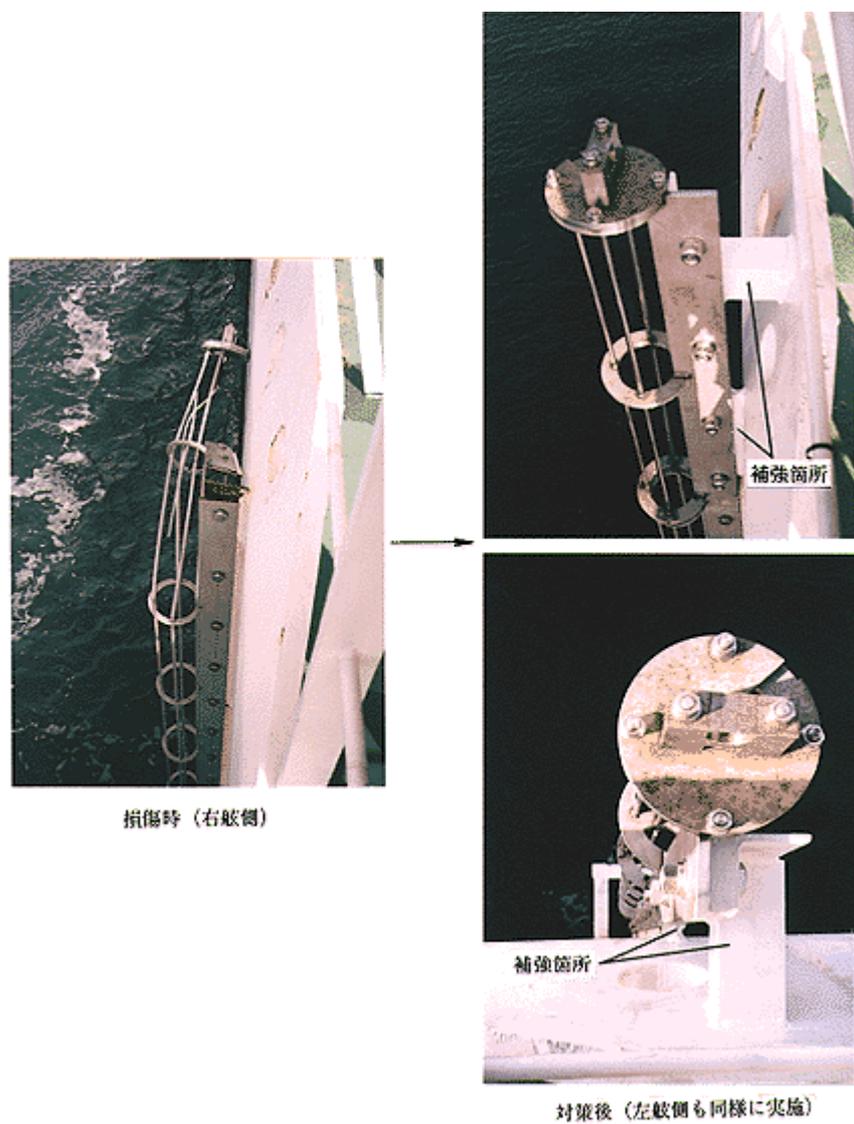
図3 容量式波高計損傷対策

- 台風の高波による衝撃波圧が予想以上に大きかったため生じた。

- 右舷容量式波高計、船舶電話用アンテナポスト、風向風速計・GPSアンテナ用ポストについては現状に復旧した後、必要な補強を行った（[図3,4,5](#)参照）。なお、今回損傷の無かった左舷容量式波高計についても同様の補強を行った。
- レーダリフレクタについては、レーダリフレクタ無し状態で他の船舶レーダによる「マイティ-ホエール」の浮体確認を行った結果、十分確認できることが判明したため、再設置は行わないこととした（[図6](#)参照）。

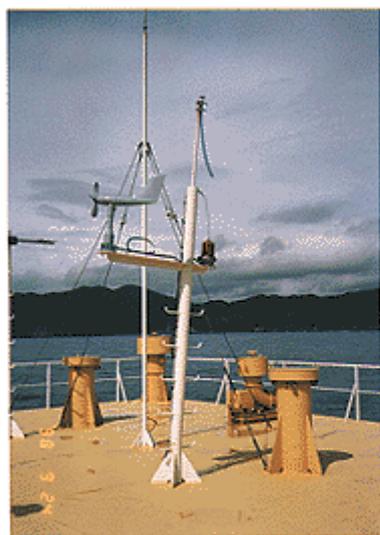
図5 風向風速計・GPSアンテナ用ポスト損傷対策

損傷時

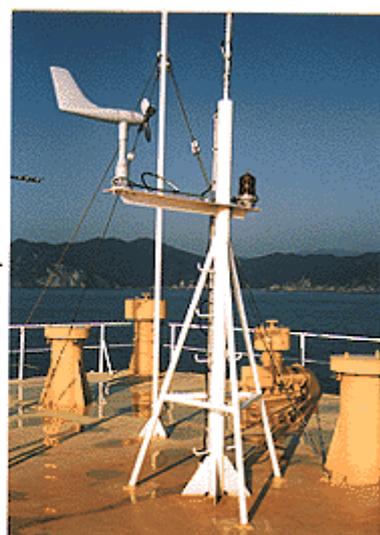
対策後

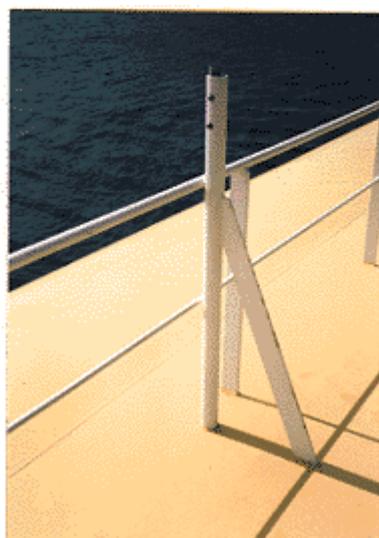
図6 破損したレーダリフレクタ

レーダリフレクタ
