## 「みらい」減揺装置 ケーブルベア損傷の恒久対策について

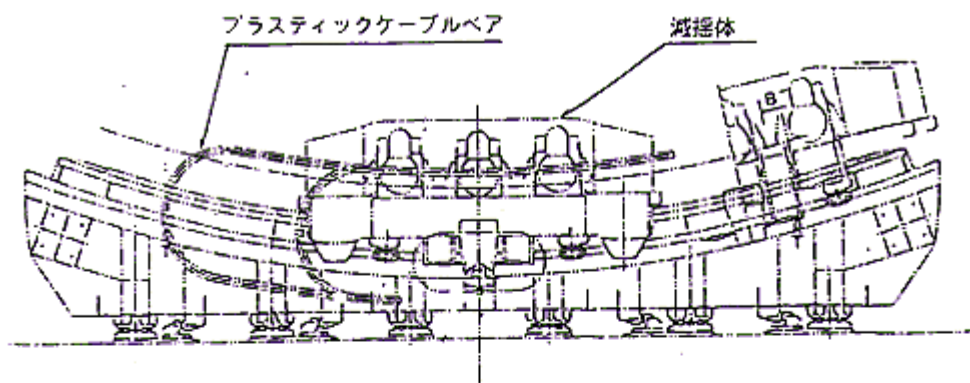
図1 プラスティックケーブルベア方式の減揺装置

海洋科学技術センター（理事長 平野拓也）の海洋地球研究船「みらい」において、平成 9 年 10 月 3 日、運転中の減揺装置船尾側のプラスチックケーブルベア（減揺装置への 給電用電線支持装置：参考図 [図1](#)）が一部破損・脱落し、これに伴って一部の電線が断 線・損傷して非常停止する不具合が発生した。

この不具合については、運用中にケーブルベアが脱落しても緩停止出来るようセンサーを 組み込むとともに、エンドフランジ部サイドパーツの強度を上げる等の対策を施し試験的 運転を行ったが、平成 10 年 1 月 26 日、プラスチックケーブルベアの間部において 再び不具合が発生した。

特に、湿度をパラメータとしてプラスチックケーブルベアに繰り返し荷重を加え、荷重－寿命曲線を求めて損傷時のプラスチックケーブルベアの寿命を推定した。その結果、約 400 時間でプラスチック部品が疲労破壊に至ったことから、今回の不具合の原因は、プラスチック部品の疲労であることが判明した。

プラスチックでは疲労破壊に至る時間が短いことから、部品の材質に用いることを断念し、鉄鋼部品を中心とするホイールキャリアケーブルベア方式（参考[図2](#)参照）の採用に向けて検討を行った。
