## 「ナホトカ号」沈没部再調査の結果について

科学技術庁、海洋科学技術センター及び運輸省は、平成9年1月2日に島根県隠岐諸島の北東約140km、水深約2500mの海域（北緯37度14.4分、東経134度24.9分）に沈没したロシア船籍タンカー「ナホトカ号」の船尾側沈没部について、昨年3月の潜航調査時、沈没部船体近傍に設置した鋼材試験片の回収及び事故後約2年半が経過した沈没部船体からの重油漏出状況を把握することを目的に、海洋科学技術センターの深海探査機「ドルフィン-3K」及び支援母船「なつしま」を用いて、7月21日（水）～22日（木）に潜航調査を実施いたしました。

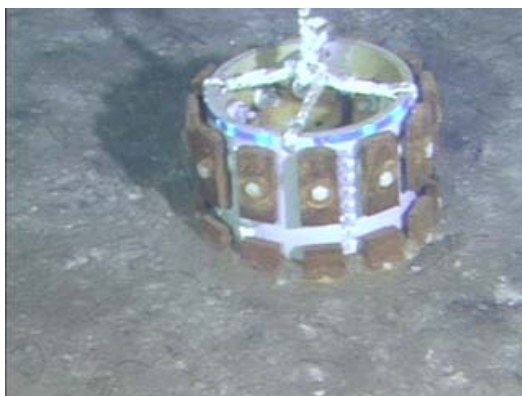
写真1 (今回調査 平成11年7月)

今回の潜航調査の結果、鋼材試験片については、回収できました（写真1）。回収後は、運輸省船舶技術研究所にて腐食速度を測定し、今後のナホトカ号船体鋼板腐食の進行を予測することとしています。

昨年度調査時に設置した鋼材試験片

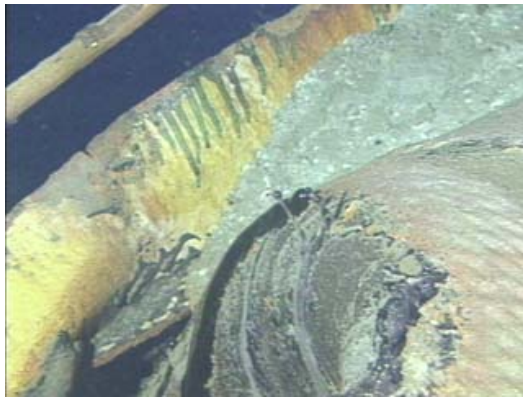
写真2-1（今回調査 平成11  
年7月）

4 番右舷タンク後部手すり下の亀裂からの漏出

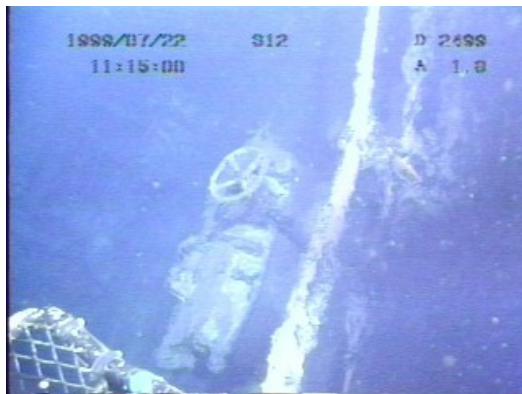
写真3-1（今回調査 平成11年7月）

4 番右舷タンクマンホールからの漏出

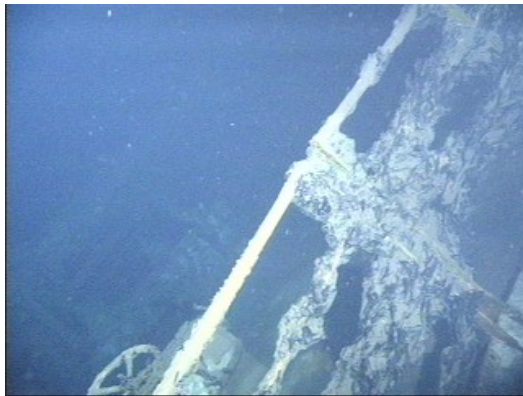
写真4-1（今回調査 平成11  
年7月）

船体中央付近の手すり部の漏出

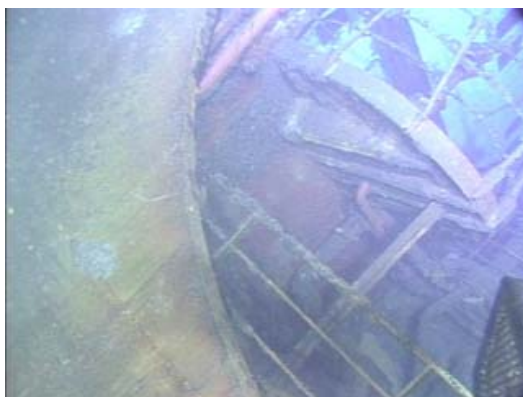
写真5-1（今回調査 平成11  
年7月）

船橋下部の中央9番タンク付近からの漏出

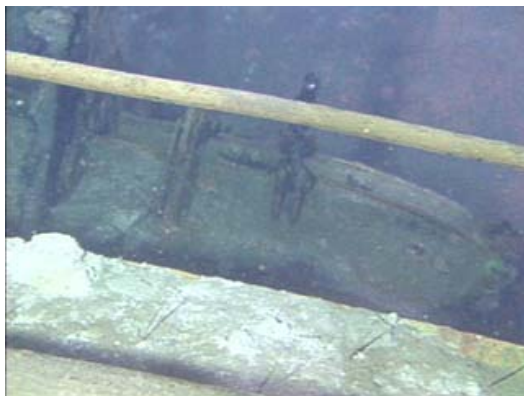
写真6-1（今回調査 平成11年7月）

3番右舷タンク・マンホールのハッチのすきまからの漏出

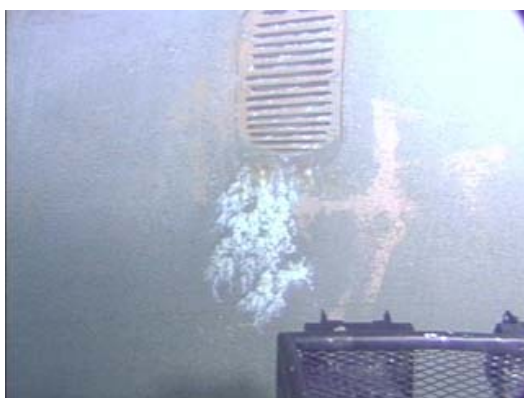
写真7-1（今回調査 平成11年7月）

防蝕亜鉛の腐蝕後の化合物と思われる白い析出物

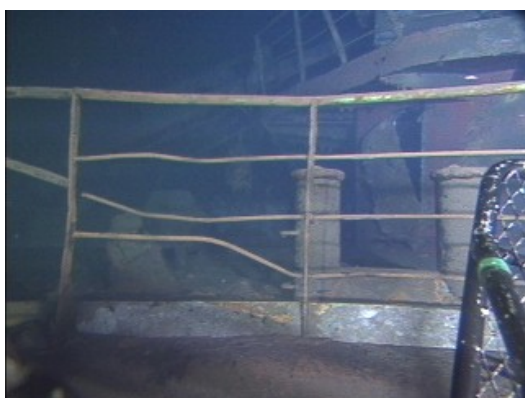
写真8（今回調査 平成11年7月）

中央6番タンク及び中央7番タンクについては、ハッチの周面に沿って油漏出の痕跡と見られる古い油の付着が確認された。また、わずかながら油の付着が確認できたが、漏出は見られなかった。（写真8）

中央6番タンク

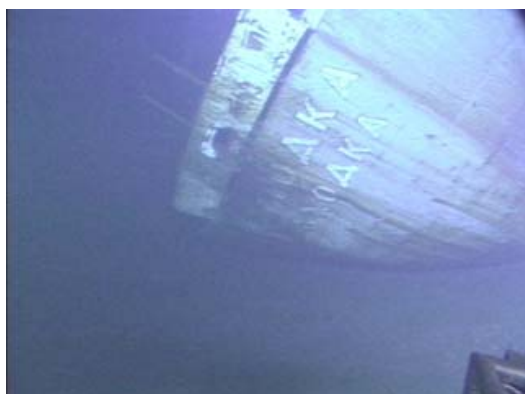
写真9-1（今回調査 平成11年7月）

船体の位置、姿勢、形状については、特段の変化は観察されなかった。また今回初めて船尾から左舷側の状況を見たところ、船体左舷及び船橋左舷部分が海底に接地していることが判り、静止状態で安定しているものと推定された。（写真9）

左舷側に70-80度傾いて着底している船体
