「かいこう 7000」最終性能確認試験（平成17年3月～4月）の写真

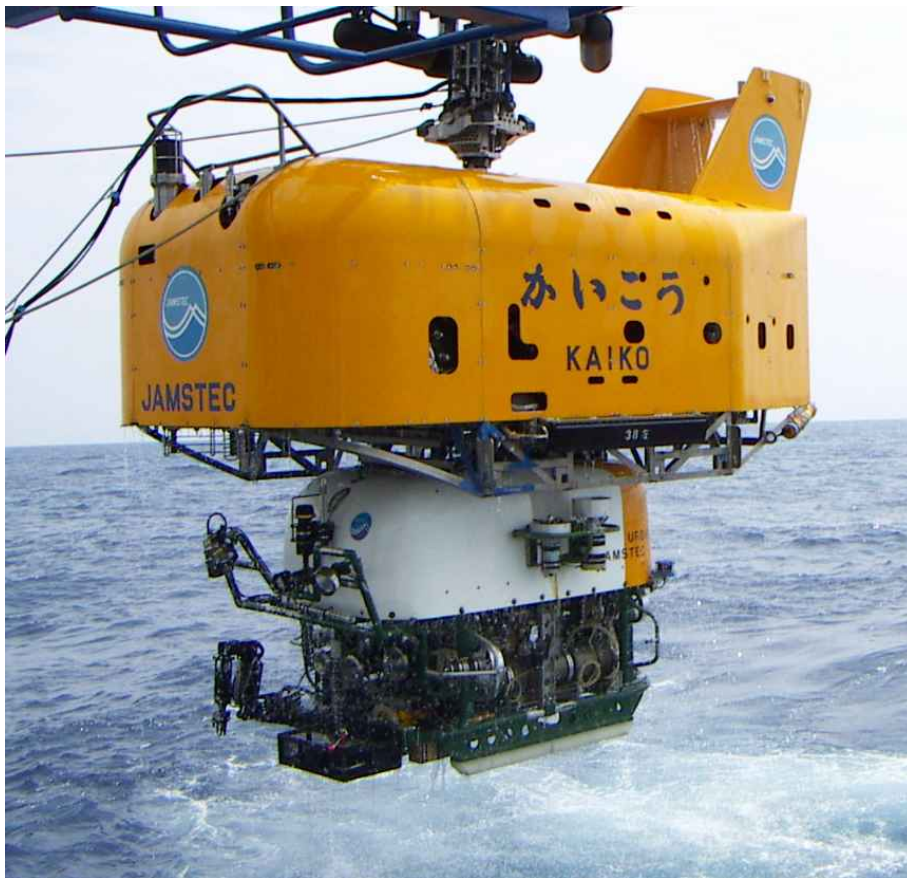
写真1 揚収中の「かいこう 7000」

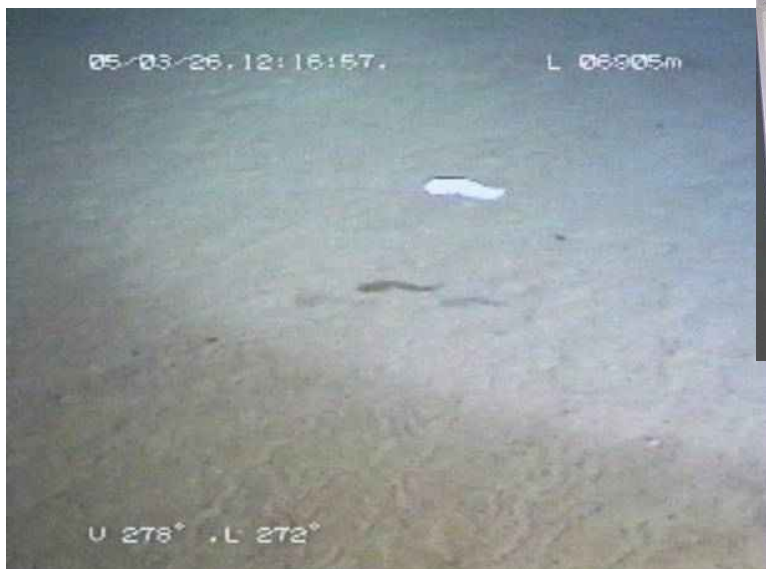
写真2 7,000m 最大深度潜航試験時、テレビカメラで捉えた魚の映像と深度表示  
(南西諸島海溝 水深7,053m H17.3.26)

注意：写真2～5の右上“L xxxxm”は、ランチャーの深度です。

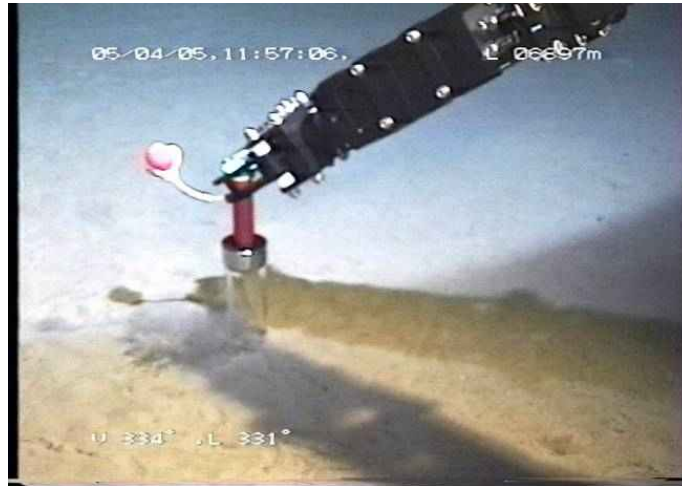
写真3 柱状採泥器による泥の採取  
(南西諸島海溝 水深 7,035m H17.4.5)

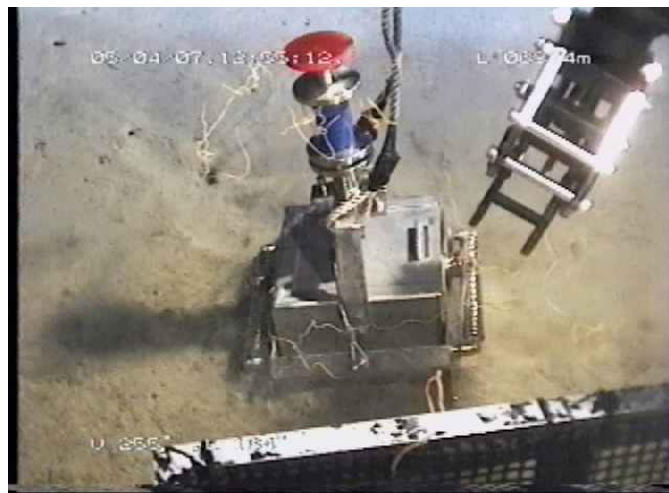
写真4 エクマン採泥器による泥の採取  
(南西諸島海溝 水深 6,507m H17.4.7)

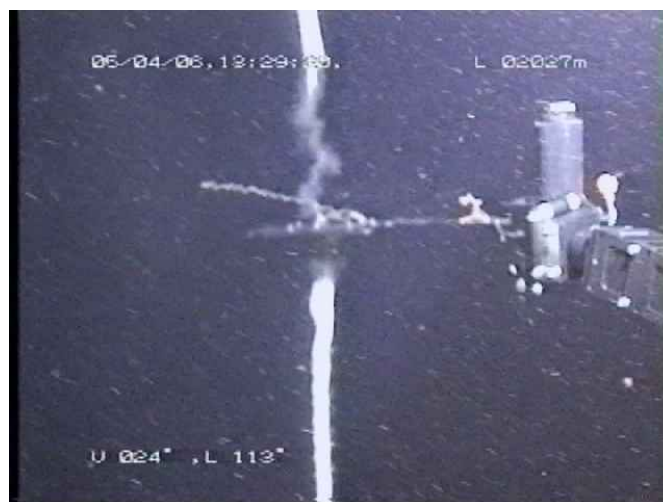
写真5 係留系のロープをカッターにより切断の瞬間  
(南西諸島海溝 水深 2,143m H17.4.6)

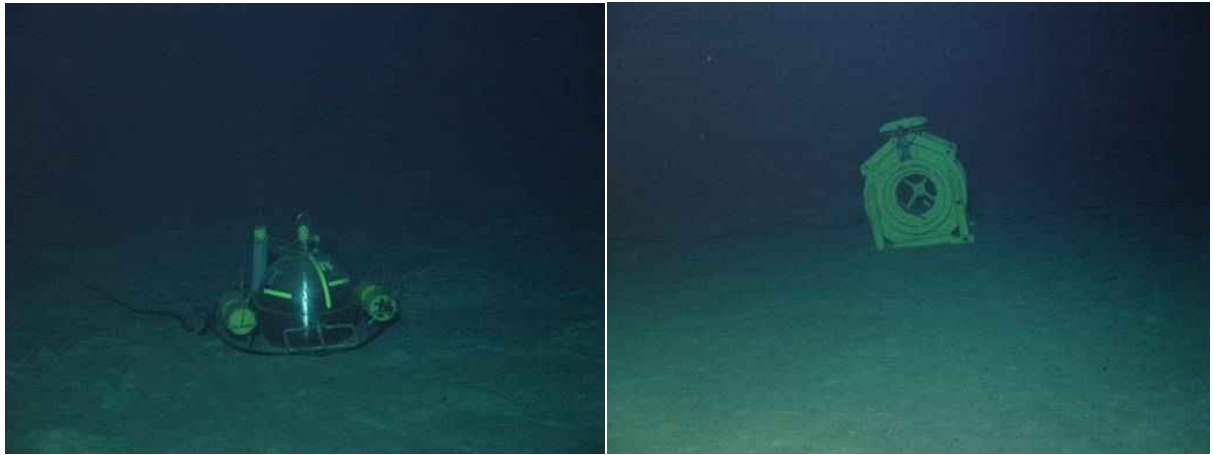
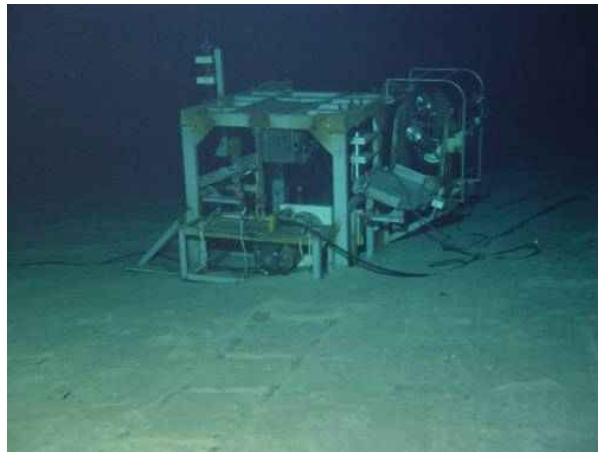
デジタルスチルカメラの写真

写真6 VENUS 計画（平成7年度～11年度）で設置された機器  
（南西諸島海溝 水深2,156m H17.3.28）
