「淡青丸」海中転落事故報告書

平成 20 年 6 月

海洋研究開発機構
海洋工学センター

東京大学海洋研究所
観測研究企画室

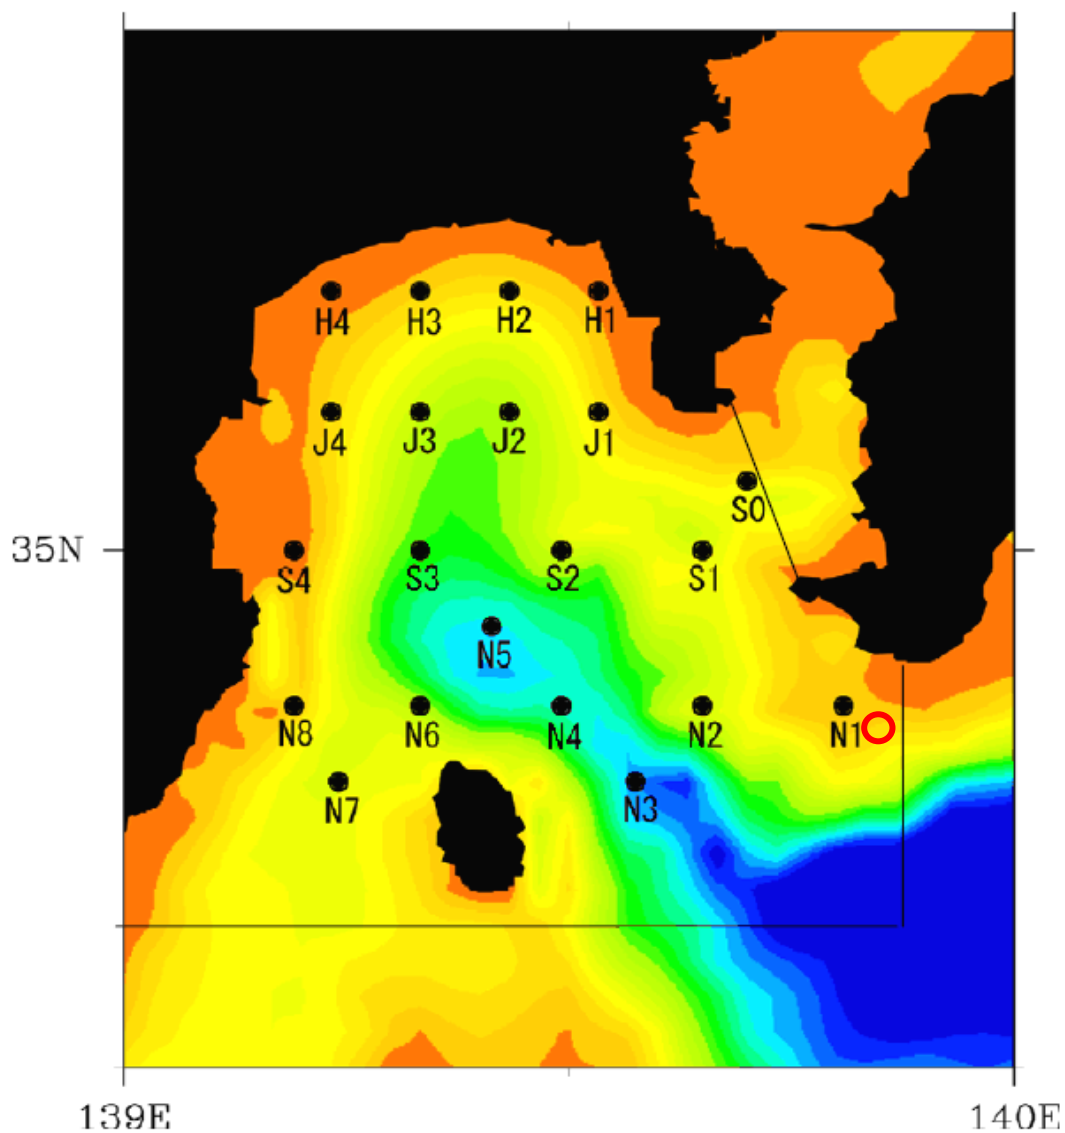
図 1. 「淡青丸」 KT-08-5 次研究航海（第 1 レグ）の観測予定海域、予定観測点、および海中転落事故発生前後の観測点 (S1, S0, N1, N2)。赤丸は転落者収容地点 (34°49.8'N, 139°49.9'E) を示す。

「淡青丸」は平成20年4月2日14時KT-08-5次研究航海を行うべく東京港台場専用棧橋を出港し、東京湾口付近の観測点2カ所(S0, S1)(図1)において海洋観測作業(CTD観測及び光学計測)を実施した。その後、野島崎南西約9.3kmのN1観測点に移動し、20時13分から29分までの間、同様の海洋観測作業を実施した。20時36分観測作業終了後、「淡青丸」は次の観測点(N2)に向かい航走を開始したが、上甲板後部No.1ウインチ右舷側では海中転落者を含む4名の乗船研究員のみ(「淡青丸」乗組員は不在)で採水試料の処理を継続しており、海中転落者以外の3名は頻りに研究室と上甲板後部の間を行き来していた。また、海中転落者は採水試料の処理に引き続き、No.1ウインチ船首側の甲板上でFRRF(高速フラッシュ励起蛍光光度計)による計測を行っており、研究室から上甲板へ通じる扉は開いたままであった。しばらくして、造水機操作のため上甲板に出た操機長が上甲板後部の計測機器に接続されたコンピュータが作動状態で放置されているのに気がつき、その旨を研究員に知らせた。21時15分頃「淡青丸」乗組員へ研究員から「1名所在不明」の連絡があり船内搜索を開始した。21時32分船内搜索を行うも所在がつかめないことから、「海中転落の可能性が高い」と判断し船内搜索を継続するとともに船首針路を反転して、探照灯等の灯火をもちいた海面搜索を開始した(図2)。同時に海上保安庁への通報をするとともに機構へ連絡を行った。「淡青丸」は元のN1観測点まで戻りながら搜索を行ったが発見できないため、現場海域の気象及び海象状況(図3、資料3参照)を考慮し、南東方向に搜索範囲を拡大した。23時25分、「淡青丸」は前方に転落者の作業用救命衣の反射材の光を見つけ、海中転落者を発見した。救命浮環を投げたところ、これを掴んだため同32分船上に収容した(図2)。

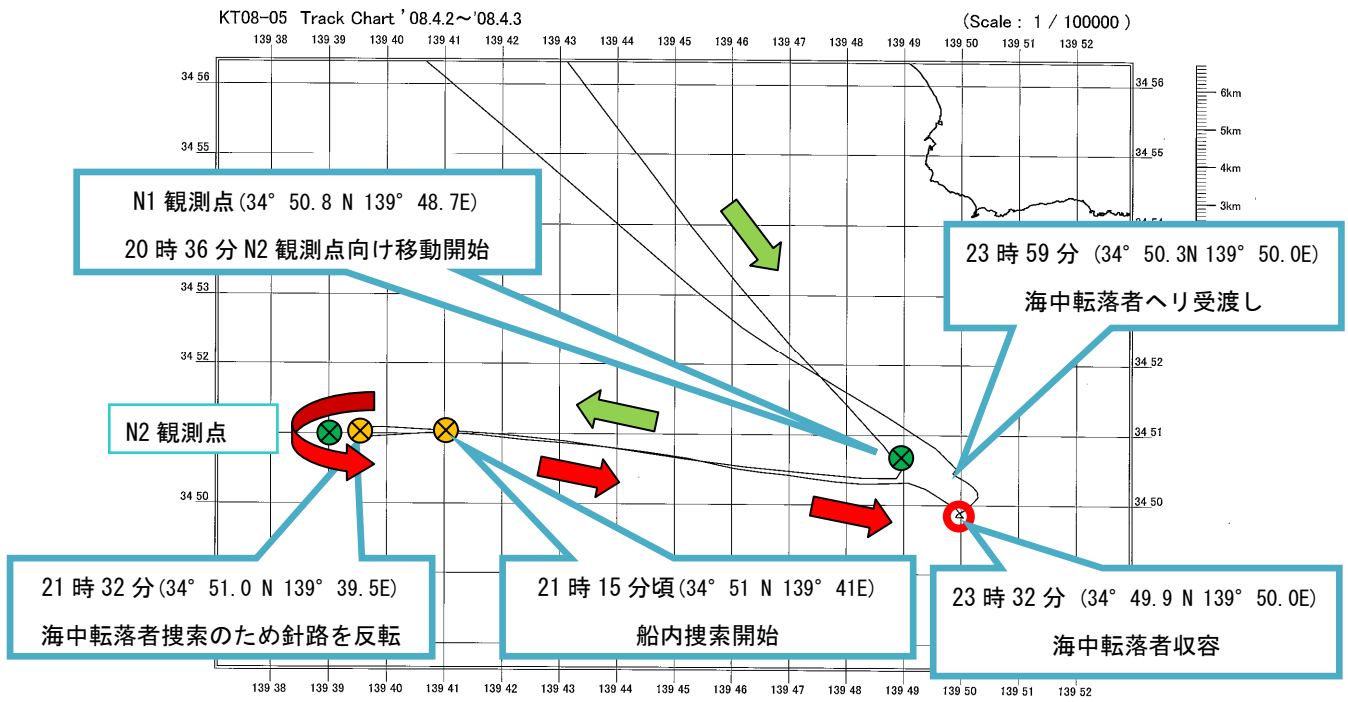
図 2. 海中転落事故前後の「淡青丸」の航跡。黄緑矢印は事故発生確認前、赤矢印は確認後の航跡を示す。

乗船研究者から「1 名所在不明」の報告を受け船内をくまなく搜索した。船内に不在であることを確認後、前観測点（N1 観測点）に向け針路を反転し、対水速度約 7 kt で航走した。N1 観測点まで搜索を実施したが海中転落者を発見できないため、現場海域の気象及び海象状況を考慮し南東方向へ転針して微速（対水速度約 4 kt）で探照灯を照らしながら約 2 km 移動後、さらに転落推測地点の南側搜索のため再び転針し、海中転落者が着用していた作業用救命衣に付いていた反射材の光を発見。見失わないように微速で接近し、救命浮環を投げたところ掴んだため、上甲板右舷開口部から船上に収容した。漂流中の体温低下を考慮し、ただちに濡れた衣服を脱衣させ、毛布、使い捨てカイロ、およびお湯を入れたペットボトルにより、体温回復のための応急処置を施した。

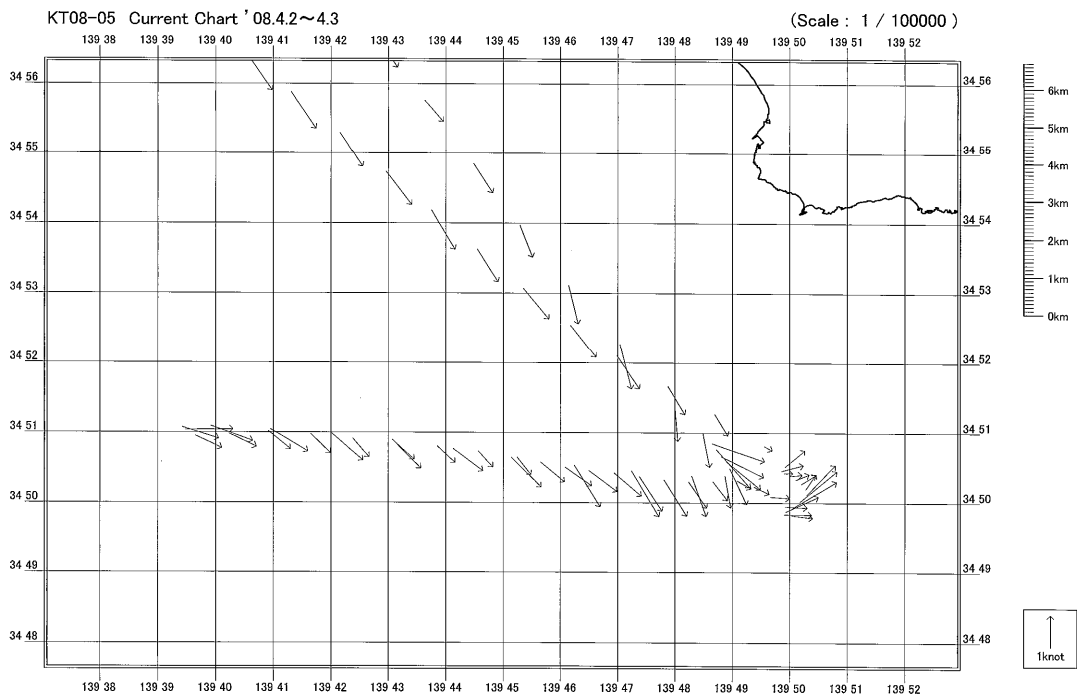
図 3. 事故発生時の海流図（「淡青丸」装備のドップラー流速計の測定記録）。

流向：南東～南南東、流速：1.0～1.7kt、表面海水温度：約 16℃

事故発生から救出までの「淡青丸」の対応、およびこれと並行した機構、海洋研の連携による緊急活動はおおむね円滑に行われ、これが海中転落者の早期救出と順調な回復に繋がった。特に現場海域の気象・海象を十分考慮した漂流経路の推定が重要な要因であった。

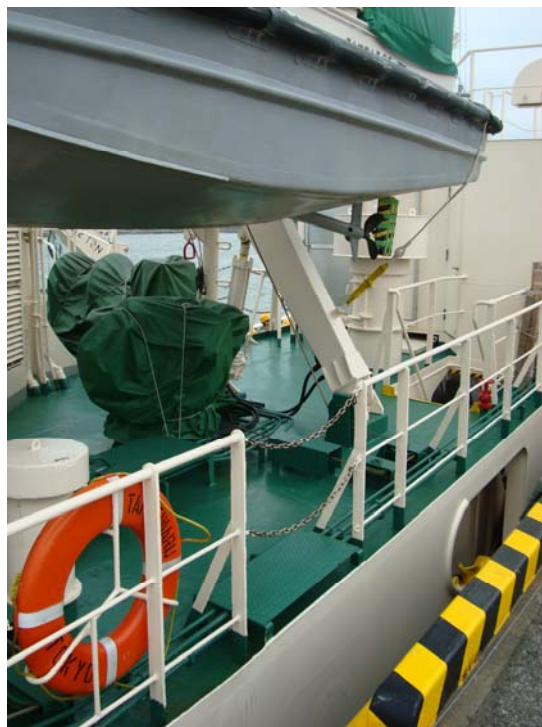
写真 1. 「淡青丸」長船首楼甲板左舷の作業艇と舷側柵。停泊中の台場専用岸壁上から右舷後方に向け撮影。

N1 観測点離脱後、次の観測点 N2 へ移動中「淡青丸」上甲板後部において計測作業を実施していたが吐き気を催し（S1 観測点から N1 観測点の回航中にすでに船酔いの兆候あり）、N2 観測点での作業前に一度吐いておこうと思い、上甲板の左舷の階段を上り、長船首楼甲板左舷作業艇下の舷側柵（一部鎖）（写真1）に掛り嘔吐した後に（写真2）平衡を失い船外へ転落した（図4）。

なお、事故に関連する他の要因として、（1）転落者の身長が 185 cm であり、長船首楼甲板舷側柵の高さ（100 cm）に比して長身であったこと、（2）事故当時のうねりが 1~1.5 m であったこと、および（3）観測終了後に転落者が単独で上甲板後部において作業する状況が生じていたことが考えられる。このうち（1）については、当該舷側柵は常識的な行動の範囲内では安全を確保するには十分の高さであると考えられる。また

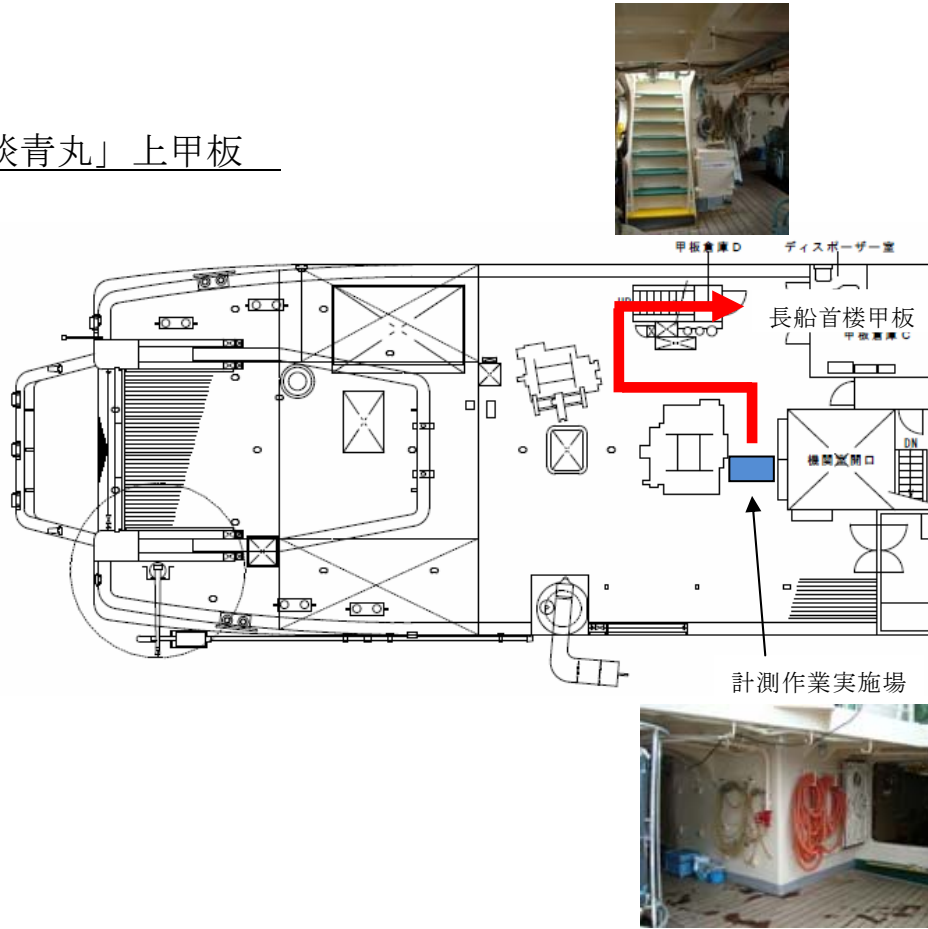
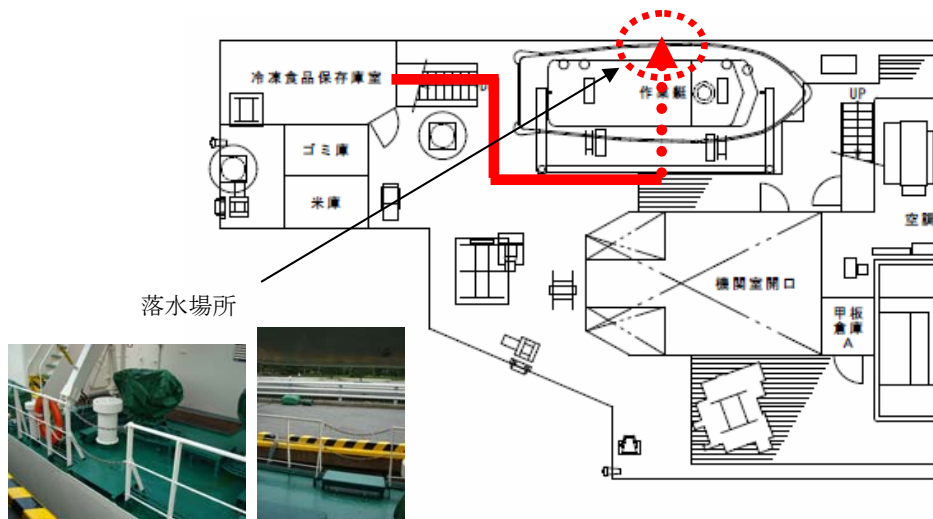
「淡青丸」上甲板

「淡青丸」長船首楼甲板

図 4. 海中転落者の移動経路。計測作業実施場所から長船首楼甲板左舷への移動経路を赤の線と矢印で示す。

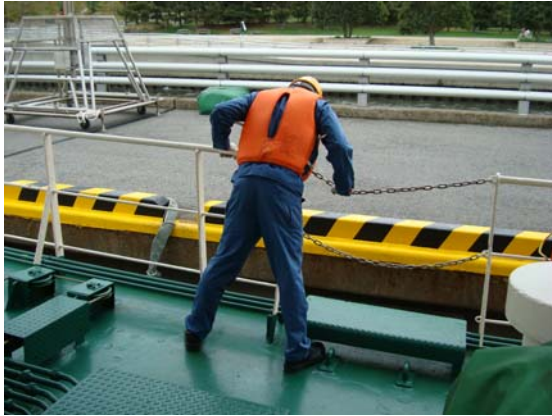
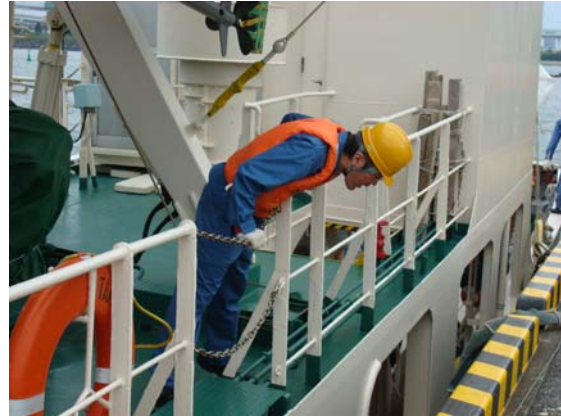
写真 2. 海中転落直前の転落者の姿勢(本人からの聴取により再現)。

本転落事故は N1 観測点での観測作業を終了し、次の N2 観測点に「淡青丸」が移動する途上で発生した。観測作業終了後、上甲板後部では 4 人の乗船研究員が観測後の作業を行っていた。このうち海中転落者は甲板に設置した装置（FRRF：高速フラッシュ励起蛍光光度計）による試料計測、他の 3 人は CTD 採水試料の処理を行っており、研究室と上甲板後部の間を頻繁に行き来していたが、海中転落者が長船首楼甲板に移動したことには気がつかなかった。一方、船酔いについては、船室外での嘔吐は行わないよう、乗船時の注意事項として全ての乗船者に周知されていた。これらのことから、海中転落者が船酔いで意識がしっかりしていなかったうえに、人目につかない長船首楼甲板へ移動し、安易に舷外へ体を乗り出す態勢で嘔吐した後に平衡を失ったことが海中転落の主要な原因と考えられる。

船酔いで嘔吐する際には必ず船内において行う。また、船酔いが心配な者は袋を携帯する。

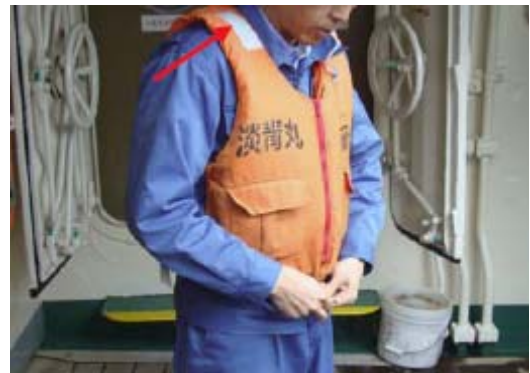
写真 3. 作業用救命胴衣。着用時の状態と反射材（矢印）を示す。

落下時の服装は、作業着に上下の合羽、ヘルメット、安全長靴、作業用救命衣（写真3）を着用していた。

なお、今回の事故における転落者生還の重要な要因として、観測作業時の服装・装備があげられる。「淡青丸」では甲板作業時に作業に適した服装、ヘルメット、安全靴、および作業用救命衣を着用する旨、乗船の手引きと乗船時の注意により指示されており、転落者はこれらに加え雨具を着用していた。このような装備が水温約 16℃での漂流時の体温低下を防ぐのに有効であったと考えられる。また、作業用救命衣の着用は 2 時間半におよぶ漂流中の体力消耗を防ぐとともに、反射材による本船からの視認に大きな効果を発揮した。さらに、作業用救命衣が整然と管理され、現有数が正確に把握されていたため、これが「研究員一名不在」の確認に役立った。作業時の装備は極めて基本的な遵守事項ではあるが、本転落事故はその重要性を改めて示すものであり、ここに特記する。

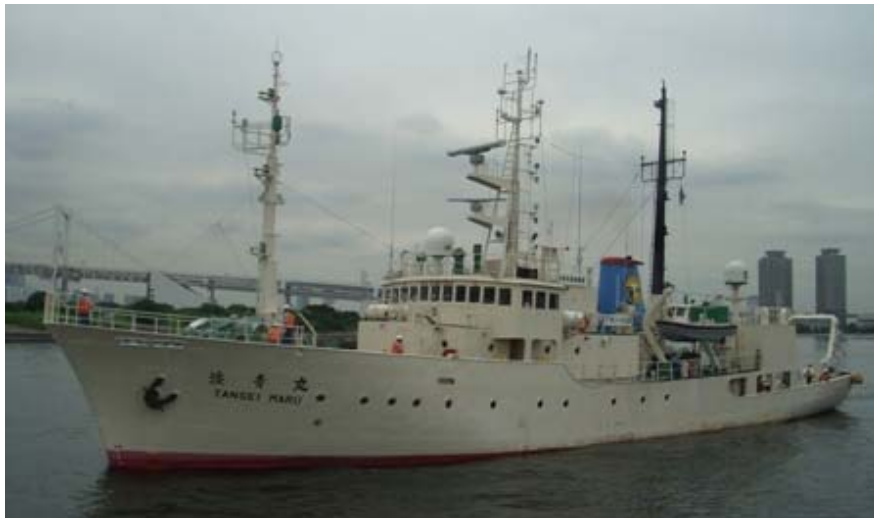
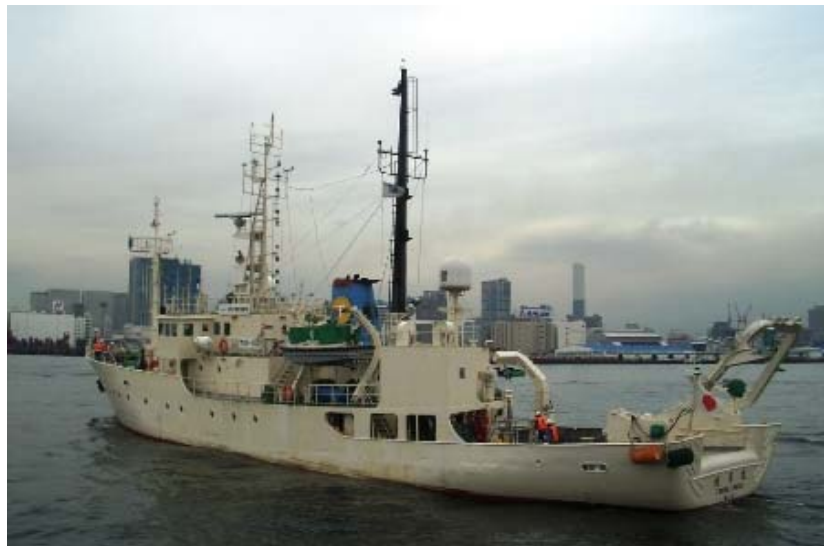
資料1：学術研究船「淡青丸」要目

全長： 51.0m	航海速力： 約 12 ノット
型幅： 9.2m	航続距離： 6,200 マイル
型深： 4.2m	最大搭載人員： 38 名（内研究者 12 名）
総トン数： 479.54 トン	主機関： 750ps×720rpm×2 基
信号符字： JIQY	プロペラ： 可変ピッチ
漁船登録番号： TK1-1110	船首スラスト： 1 基

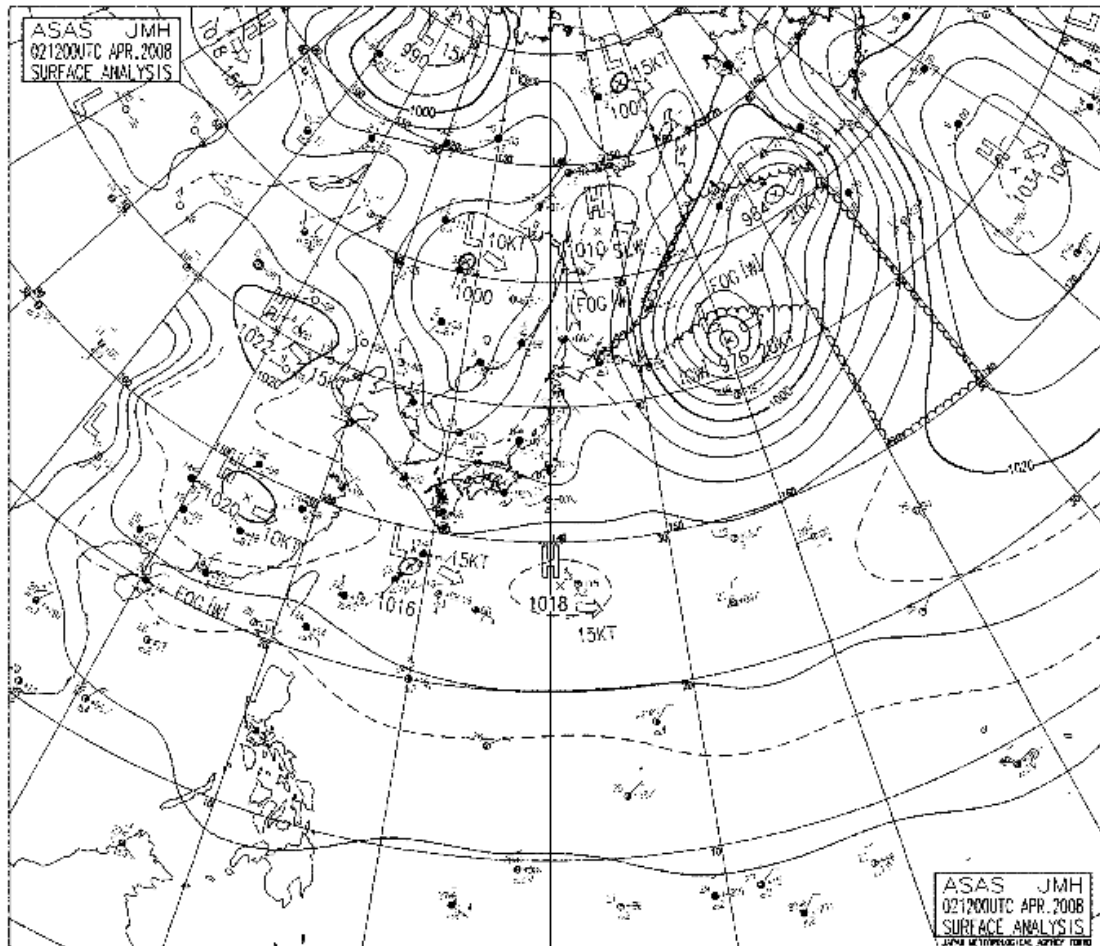
資料 3 : 事故当日 (平成 20 年 4 月 2 日 21 時) の天気図

なお、事故発生当時の現場付近の気象・海象は下記の通りであった（資料 3 参照）。

風向：西南西～南西、風力：5～6、波：1.5～2.5m、うねり：1～1.5m
