2009年8月11日駿河湾の地震で誘発した海底地すべり

○馬場 俊孝・松本 浩幸・柏瀬 憲彦・百留 忠洋・古山 裕喜・金田 義行（海洋研究開発機構），
佐野 守（日本海洋事業）

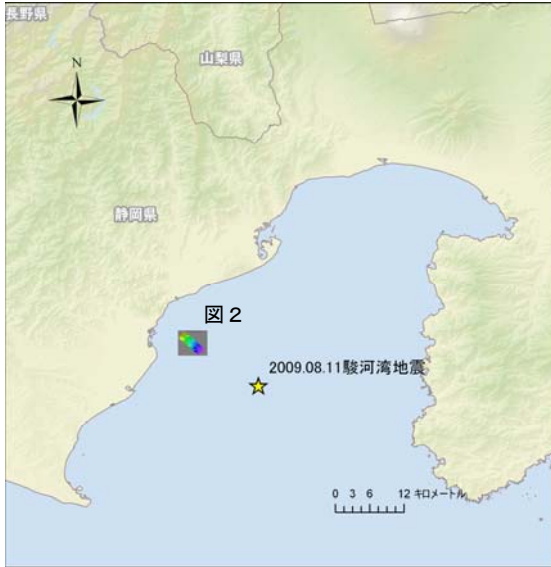
図1：調査海域図

星印は2009年駿河湾地震の震源を示す。

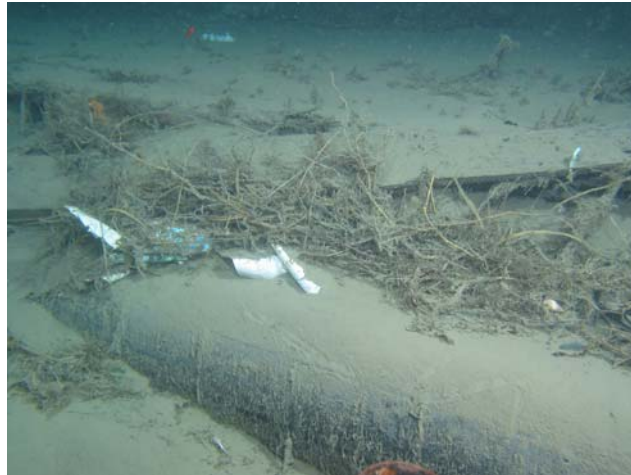
図3. ハイパードルフィンで観察された海洋深層水取水管の被災の様子

当海域では「なつしま」に搭載された同一機器によって、2004年と2006年に海底地形調査を実施しており、今回得られたデータと比較できる。地震前後のデータの差分から、東経138度23分、北緯34度52分、水深600m付近のテラス状の地形が、地震後には最大約10m沈降したと考えられる。このため、このテラス状の地形に重点をおいて、自律型深海巡航探査機「うらしま」による音響測深を実施した。「うらしま」は海底付近で測深するため、より高い空間分解能で海底地形を判別でき、なつしまのデータが大きく沈降を示した領域で特徴的な地滑り地形である馬蹄形の滑落崖を発見した。滑落崖の幅は約450m、高さは10から15mであった。また、「うらしま」によって得られた海底地形図では、海水の流れによって作られる周期的な波状模様の微地形（デューン）が調査領域全域にわたって広く確認された。この馬蹄形の滑落崖から約900m下流には、静岡県が所有する海洋深層水取水管が東西方向に敷設されていたが、「ハイパードルフィン」による海底目視調査によって、取水管は本来の位置よりも、約2キロ下流に流されていることが明らかになった。さらに、取水管を挟んで南西側だけに泥が堆積している様子、取水管の脇に表層堆積物に加えて沈船が残骸となって流出している状況、取水管の破損なども確認された。

これらの調査から、2009年8月11日に駿河湾で発生した地震は海底地すべりを伴い、それによって取水管が破損したと考えられる。さらに、海底地すべりが津波を励起したかどうかを検証するため、調査結果に基づいて海底地すべりをモデル化し、津波シミュレーションを実施した。ここでは簡単のため、海底地滑りによる津波励起は、地震前後の海底地形の鉛直変化のみを考えた。つまり、海底地滑りの移動速度等は考慮せず、発生域において一様に津波が発生するとした。調査結果を参考にして海底地すべりを模擬した海底での鉛直変位に、Kajiura(1963)のフィルターをかけて津波の初期水位分布とし、ライズタイム300秒で津波を励起させた。津波伝播計算では、線形長波理論を差分計算により解いた。差分計算に必要な海底地形は、海底地形デジタルデータM7000を2秒間隔にグリッド化して用い、高潮防潮堤もモデル化した。海底地滑りを仮定することによって、焼津での計算津波波形の振幅は観測されたものと同程度まで大きくなるなど、津波波形の一致に改善が見られた。しかしまだ、観測波形を完全に再現できたわけではない。海底地滑りの場合は地震による津波とは異なり、伝播方向へのエネルギー指向性が強い。このため、さらに詳細な調査を実施し、海底地滑りの移動方向や移動速度を明らかにした上で、高精度な津波解析を行う必要があると考えている。
