地球深部探査船「ちきゅう」下北半島東方沖掘削試験について ～試験実施結果について～

海洋研究開発機構（理事長 加藤康宏）所属の地球深部探査船「ちきゅう」は、本年8月6日より82日間にわたる下北半島東方沖（水深約1,200m）におけるシステム総合試験と操作慣熟訓練を実施し、10月26日八戸港に入港しましたので、その結果を報告します。

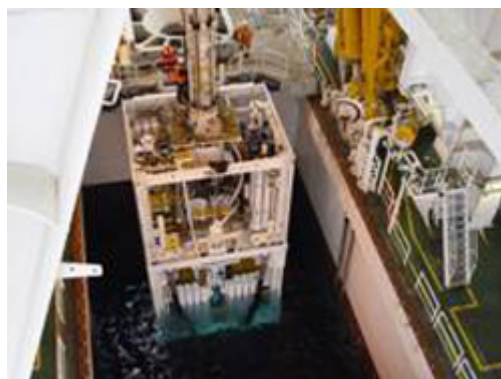
(写真-1) BOPを海底面に設置するため船上から降下させる様子

システム総合試験として実施を予定していた5項目(※1)については、課題は一部残っているものの、概ね所期の目的が達成されました。特に、水深1,000mを越える大水深において、ライザー掘削に必要な一連の作業（大水深での噴出防止装置（以下BOP）の設置（[写真-1](#)）、ライザーパイプ・BOPの切離し・再結合、泥水循環等）を実施し、機能を確認できたことは重要な成果と考えております。また、風速30m/秒に達する暴風が長時間継続する荒天に遭遇した際、自動船位保持装置が当初性能を発揮したことなど、「ちきゅう」の大水深科学掘削船としての基本性能が確認されました。なお、荒天等のため当初予定した作業が変更されたことに伴い、残された課題については、来年9月開始予定の国際運用前までに実施することとしています。

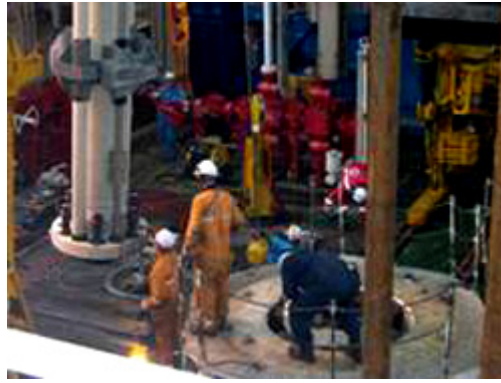
(写真2) ライザーパイプ接続の作業状況

- (1) ライザーパイプ及びBOPの降下と海底面への設置（[写真-2](#)）
- (2) ライザーパイプ・BOPの緊急離脱試験
- (3) ケーシングパイプの設置とセメンチング
- (4) 「ちきゅう」コア採取システムの実海域試験
- (5) 物理検層用ワイヤーラインのシステム検証

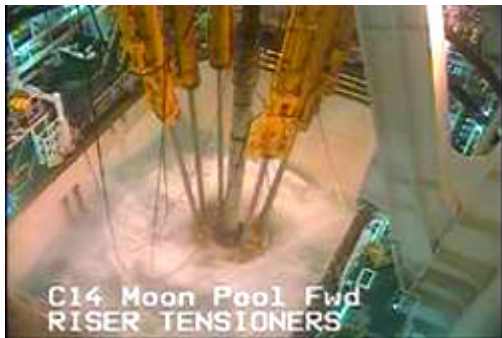
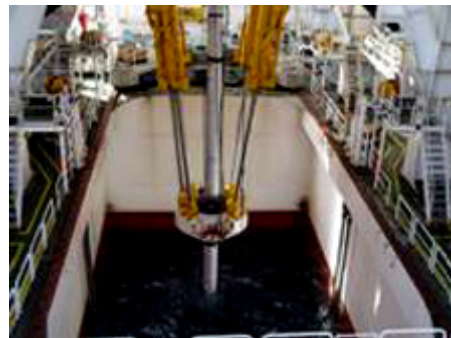
(写真-3) 左側：荒天時のムーンプール※1の状況（6本の黄色いライザーテンショナーが中央のライザーパイプを保持しているところ） 右側：平静時のムーンプール
 ※1：船体の中央にある海への開口部（幅12m×長さ22m）ここを通過して船上からBOP等が降下される

下北半島東方沖における掘削試験は、当該海域は例年11月以降悪天候が続くことが予想され、当初から10月までの掘削試験を予定していたところ、試験中の台風12,13,14号及び急激に発達した低気圧による荒天（[写真-3](#)）に伴う作業の中断及び待避、10月7日に荒天待避のために下部BOPからライザーパイプ及び上部BOPを緊急に切り離した際に発生したBOP接合部の損傷、廃泥水処理装置のカッティングス移送システムの不具合等により、当初見込んだ作業計画から遅れが生じたため、予定の深度までの掘削することはできませんでした。しかし、(1)のとおりシステム総合試験については概ね所期の目的を達成しており、ライザー掘削を含む海底下647mまでの掘削を行いました。

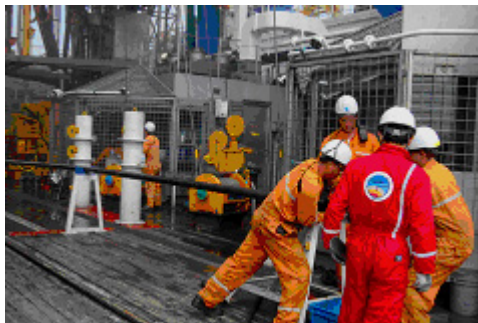
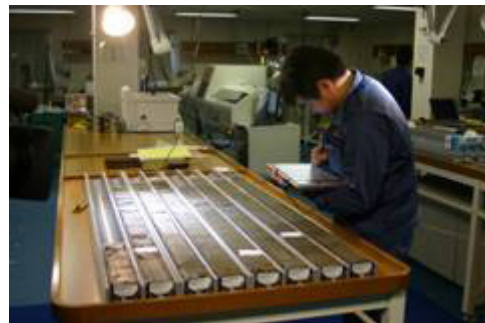
(写真-4) 左側：コア試料の船上での搬送作業、右側：研究区画に運び込まれたコア試料

本掘削試験においては、全長で365m分のコアの採取に成功しました。これらコアのうち、最深部から採取された部分は、コアに含まれていた火山灰と微化石の分析により約65万年前のものと推定され、河川の運んだ粘土、砂、海洋のプランクトン、火山の噴出物等が堆積したものが主体となっています。今回採取したコアには、年代同定の可能な広域火山灰層（例えば阿蘇山起源の約9万年前（海底下約60

m) の火山灰層) も複数枚含んでおり、コアの正確な年代決定や、それに基づく東北地方の気候変動記録などをこのコアから解読できる可能性があります。(写真-4)
