無人探査機「かいこう」の復旧について

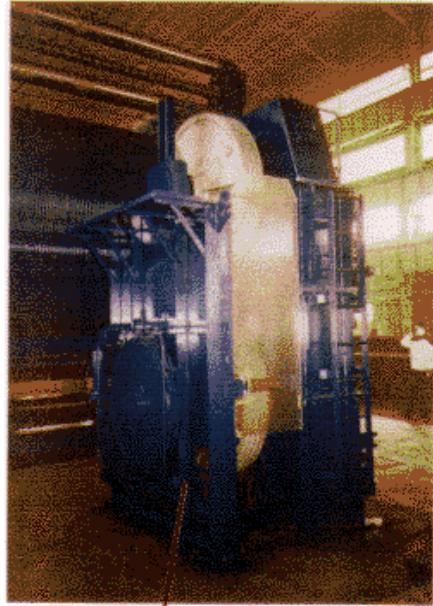
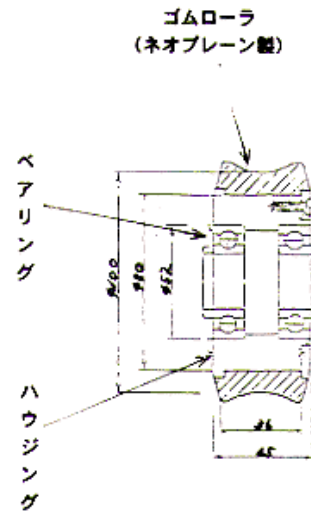
押さえローラ外形図

巻上げ速度低下は、船上への「かいこう」揚収装置であるトラクションウインチの押えローラが破損し、一次ケーブルがスリップを起こしたものである。また、押えローラが破損した原因は、繰り返し荷重による疲労であることが、破損したローラの断面形状から明らかとなった。なお、当該押えローラのこれまでのケーブル通過距離は420kmであった。したがって、当面の対策としては、押えローラの材料を疲労に強いものに変更するとともに、予備品を用意してケーブル通過距離150km毎に交換を行う。また、恒久的な対策としては、押えローラの複数化による信頼性の向上を目指した対策を図る。

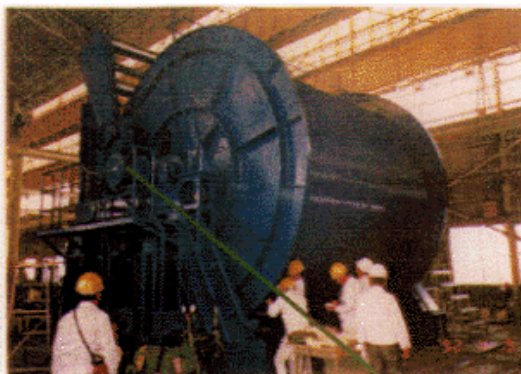
ケーブルストアウインチ

低下の原因は、事象発生直後の船上での調査により、ケーブルストアウインチと一次ケーブルを接続している光ロータリージョイントのケーブルコネクタが緩んでいたためであることが確認された。

したがって、今後の対策としては、外力の影響を受ける箇所にテーピングによる緩み止めを施すとともに、整備時の光コネクタ取扱要領を見直し、コネクタの締め付け確認を徹底する。
