## 「ナホトカ号」沈没部再調査の結果について

科学技術庁、海洋科学技術センター及び運輸省は、平成9年1月2日に島根県隠岐諸島の北東約140km、水深約2500mの海域（北緯37度14.4分、東経134度24.9分）に沈没したロシア船籍タンカー「ナホトカ号」の船尾側沈没部について、昨年3月の潜航調査時、沈没部船体近傍に設置した鋼材試験片の回収及び事故後約2年半が経過した沈没部船体からの重油漏出状況を把握することを目的に、海洋科学技術センターの深海探査機「ドルフィン-3K」及び支援母船「なつしま」を用いて、7月21日（水）～22日（木）に潜航調査を実施いたしました。

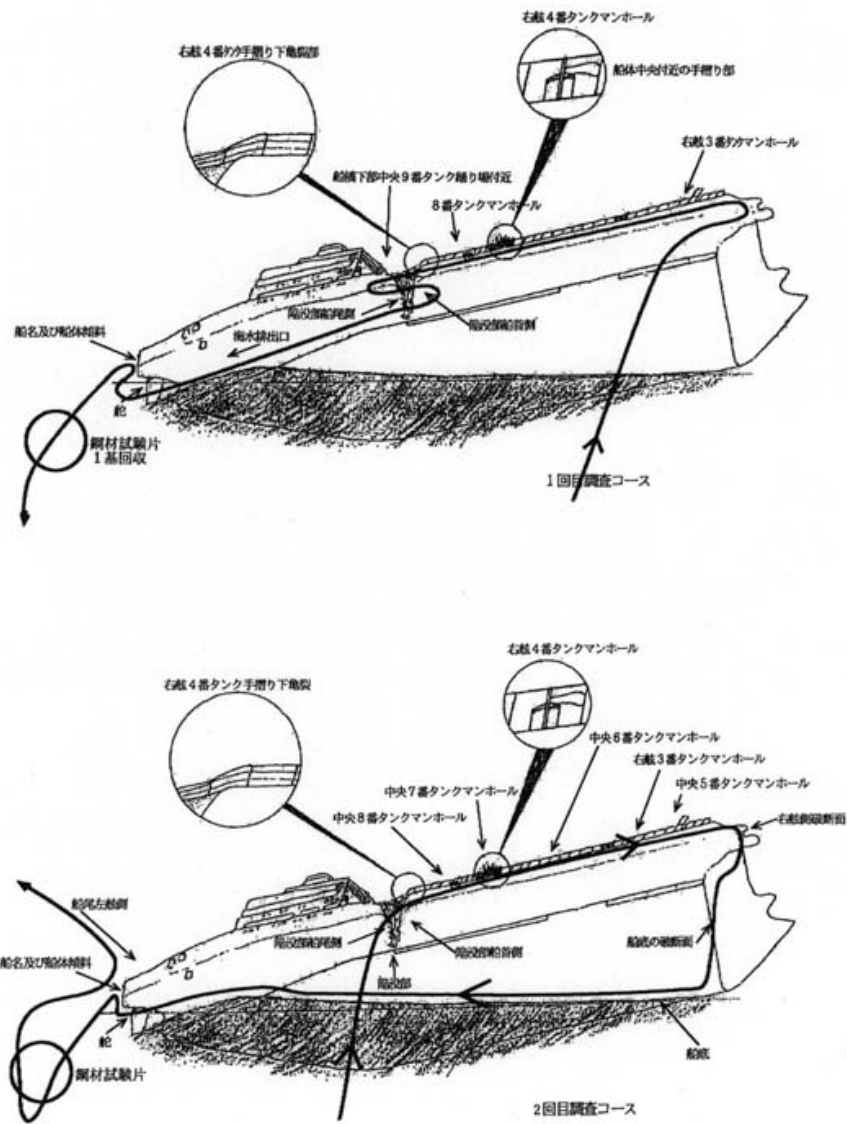
図1. 「ナホトカ号」沈没部 調査コース（1回目：上，2回目：下）

今回の潜航においても、昨年の調査と同様に沈没部船体の右舷側手すりに沿って、右舷側の3番、4番タンク及び中央の6番、7番、8番、9番タンクの甲板面の調査を行いました。（図1：1、2回目調査コース 図2：タンク位置及び撮影箇所）
