2007年06月12日

独立行政法人海洋研究開発機構

## トライトンブイ4号基の回収について

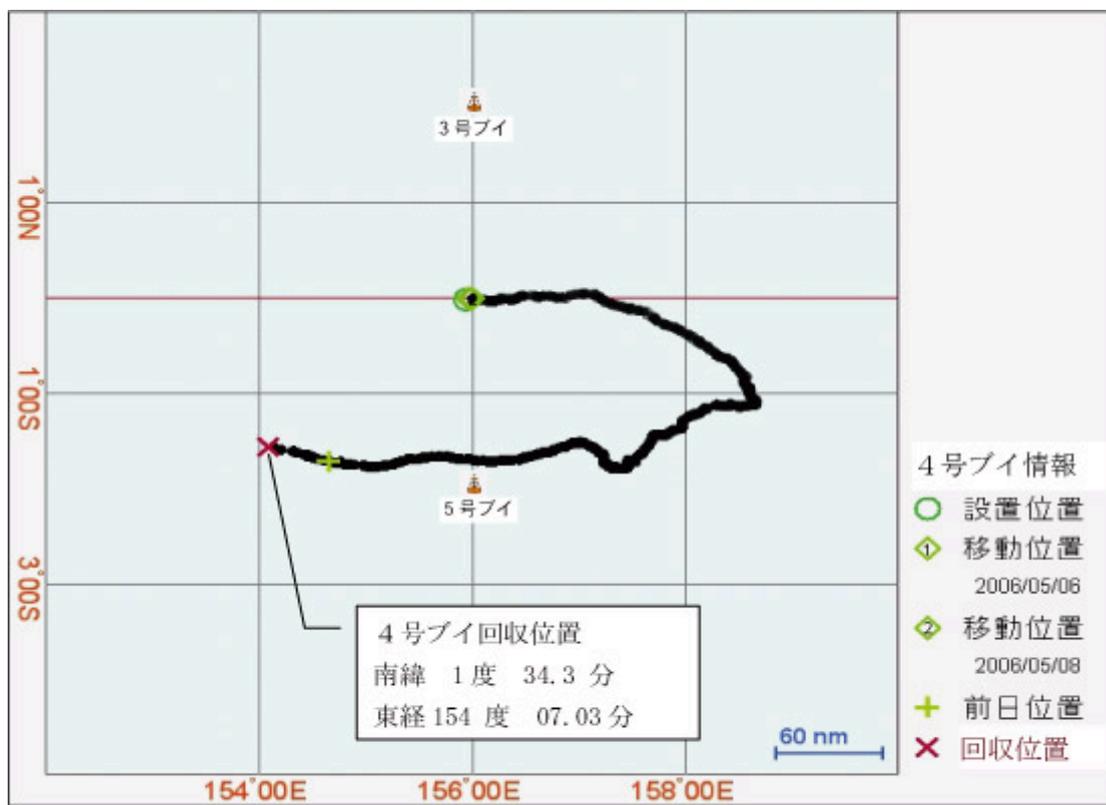
回収位置 : 南緯 1度 34.3 分、東経 154 度 07.03分 (図2)

図2 トライトンブイ4号基の設置、回収位置と漂流航跡

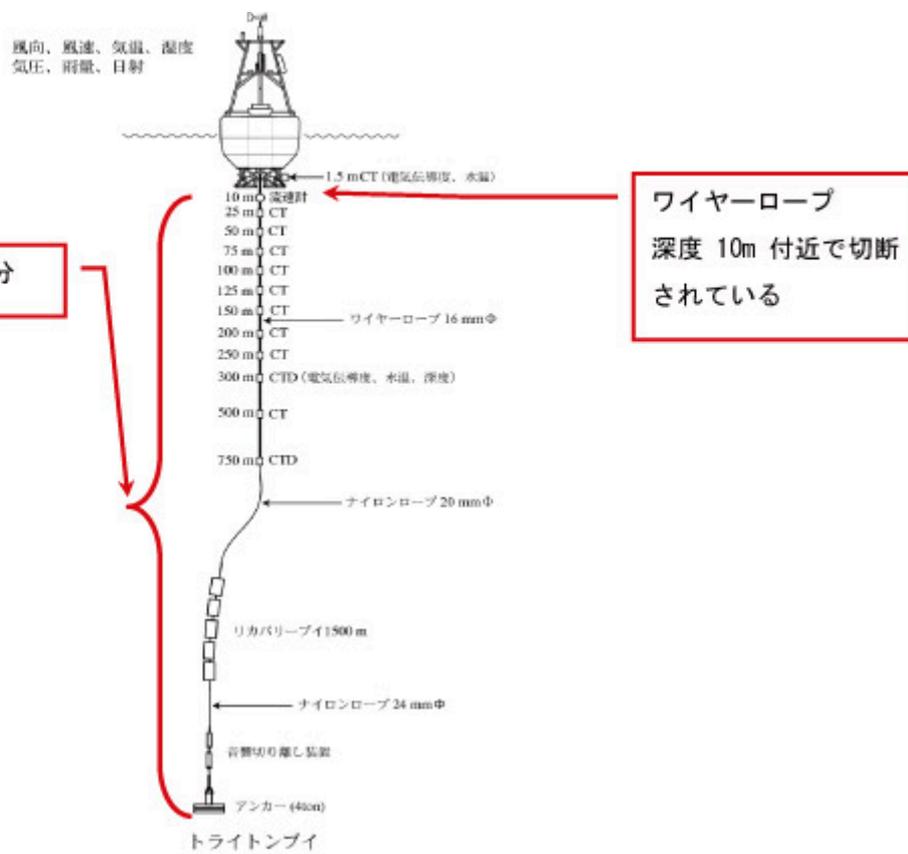
回収状況 : 回収したブイ係留索は、深度約10m (ワイヤーロープ) の箇所 (図3、4) で切断されており、設置点もしくは設置点周辺

図3 係留系の切断箇所

表面ブイに漁網が多く絡まっていることから漁網等により引っ張られたことにより、ワイヤーロープが切れたためと推定されます。

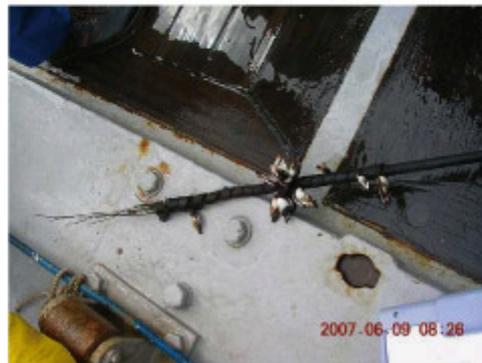
図4 切断箇所の画像

平成19年6月下旬に当機構の海洋地球研究船「みらい」により、残りの係留索の回収及び再設置を実施する予定です。
